# Valutazione del ciclo di vita delle infrastrutture sensibili con selezione degli interventi necessari

Schede analitiche sui ponti – analisi dello  
stato di conservazione strutturale

## VALUTAZIONE DEL CICLO DI VITA DELLE INFRASTRUTTURE SENSIBILI CON SELEZIONE DEGLI INTERVENTI NECESSARI

Il documento è collegato al primo capitolo e presenta le schede di analisi strutturale per ciascun ponte indagato.

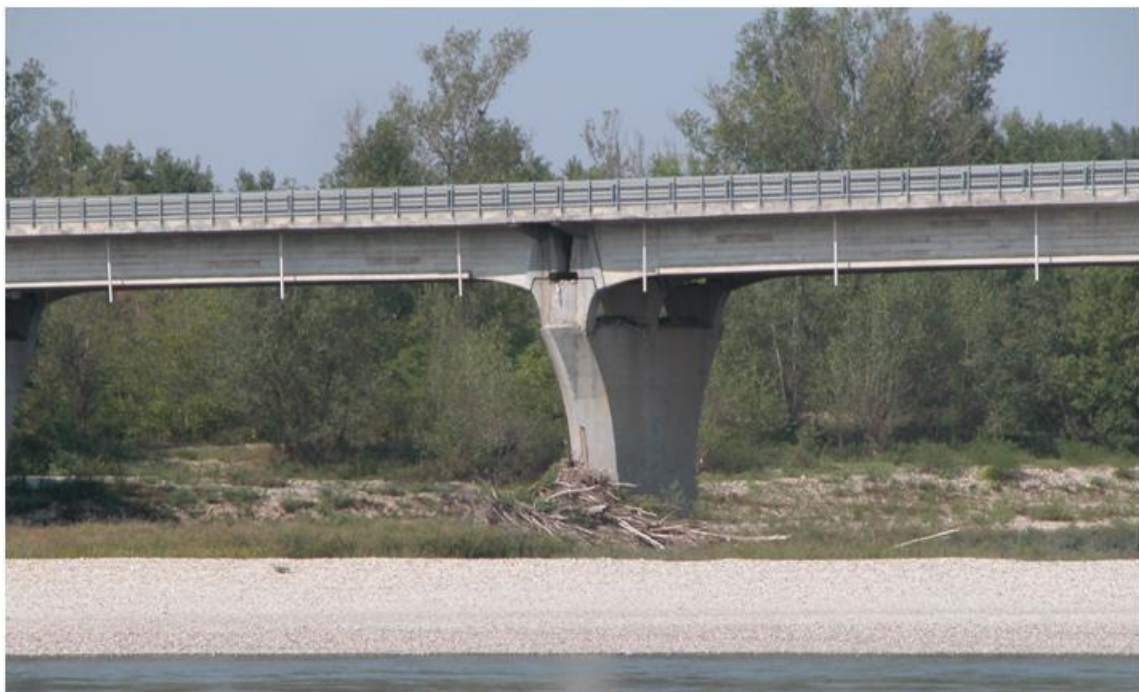
**Figura 4. Particolare dell'appoggio sulla pila delle travi e dell'accumulo di ramaglie contro la pila.**

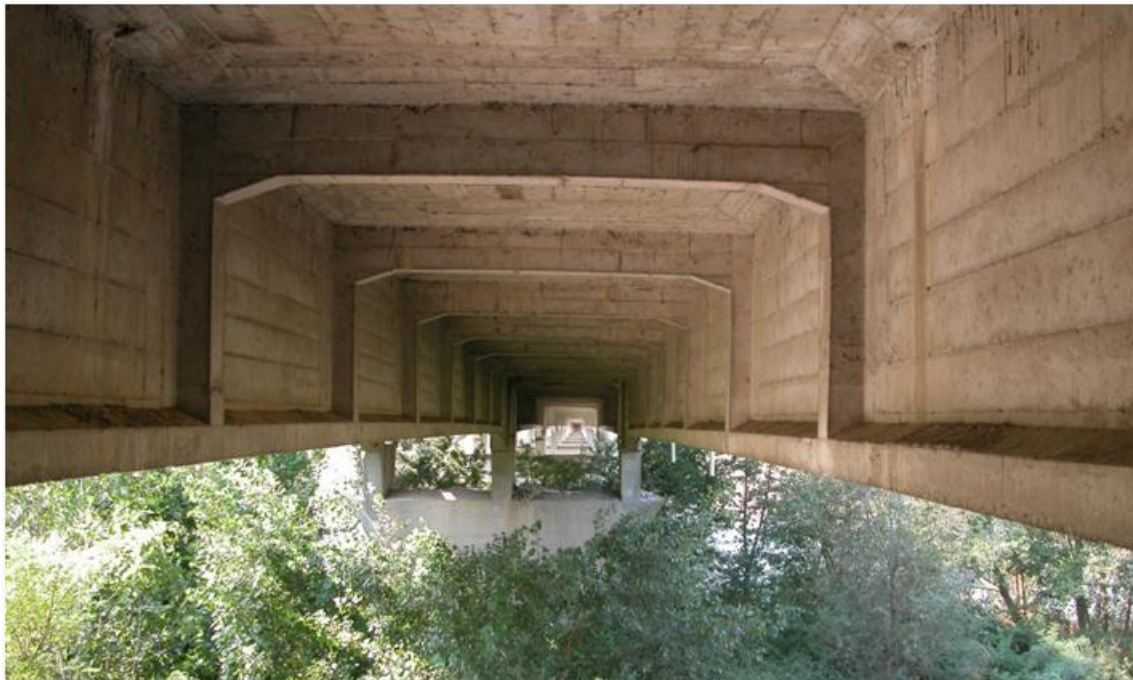
**Figura 7. Vista dei traversi d'unione delle travi di campata.**

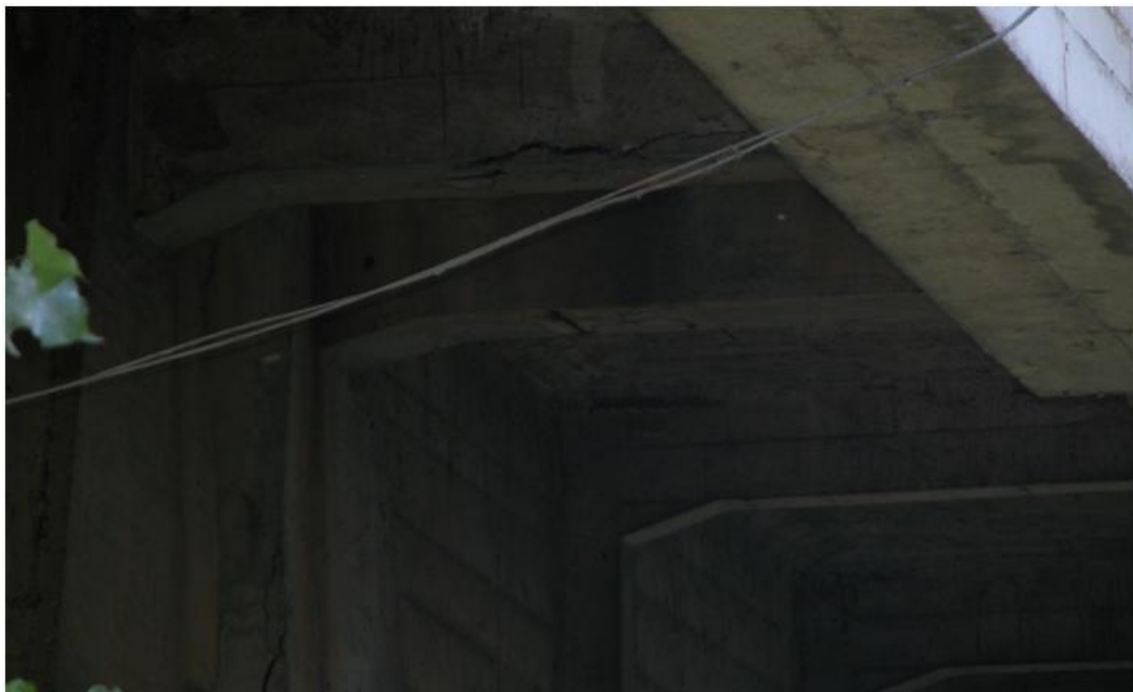
**Figura 8. Particolare di un traverso fessurato con imminente distacco del copriferro.**

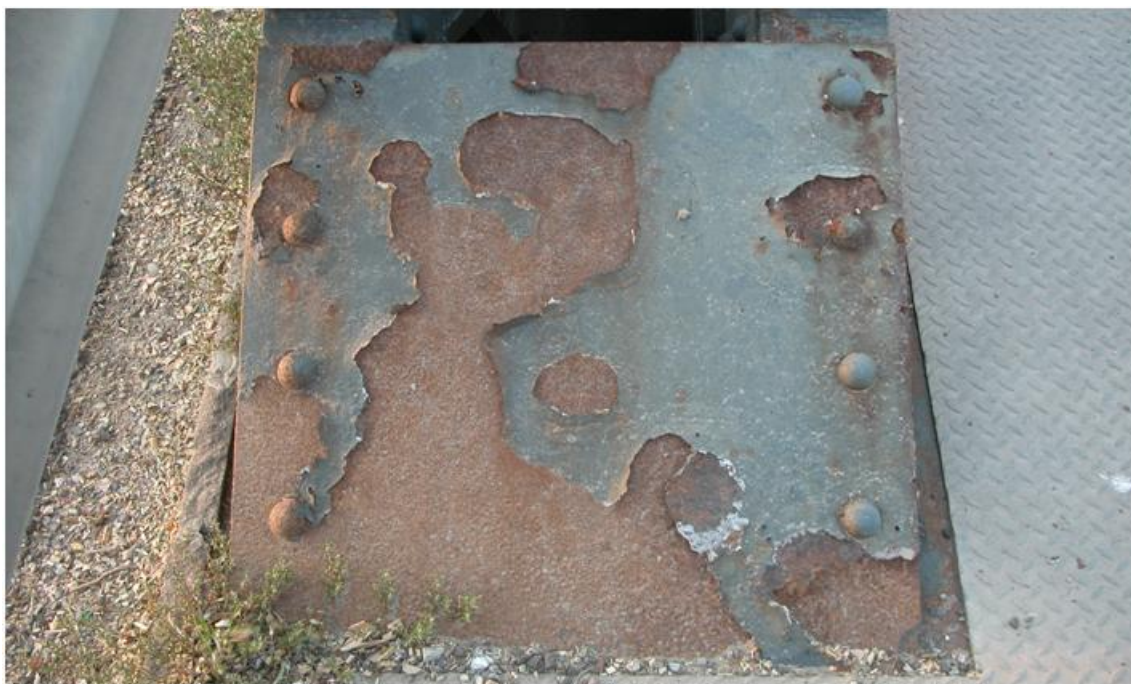
Tracce diffuse ed evidenti di corrosione, con formazione di placche di ruggine interstiziale tra profili ed elementi composti per chiodatura. Lungo i tiranti si rilevano sensibili rigonfiamenti (fino a ~ 10mm) con distorsione permanente degli assi dei profili angolari. L'estremità inferiore di tiranti è stata protetta, incapsulandola in cubi di resina, in modo da evitare colatura d'acqua verso l'ancoraggio inferiore. Distacchi della vernice protettiva in più punti. Impalcato soggetto a sensibili sovrassollecitazioni dinamiche. Vibrazioni visibili dei tiranti al passaggio di mezzi pesanti.

**Figura 11. Distacco della vernice protettiva.**

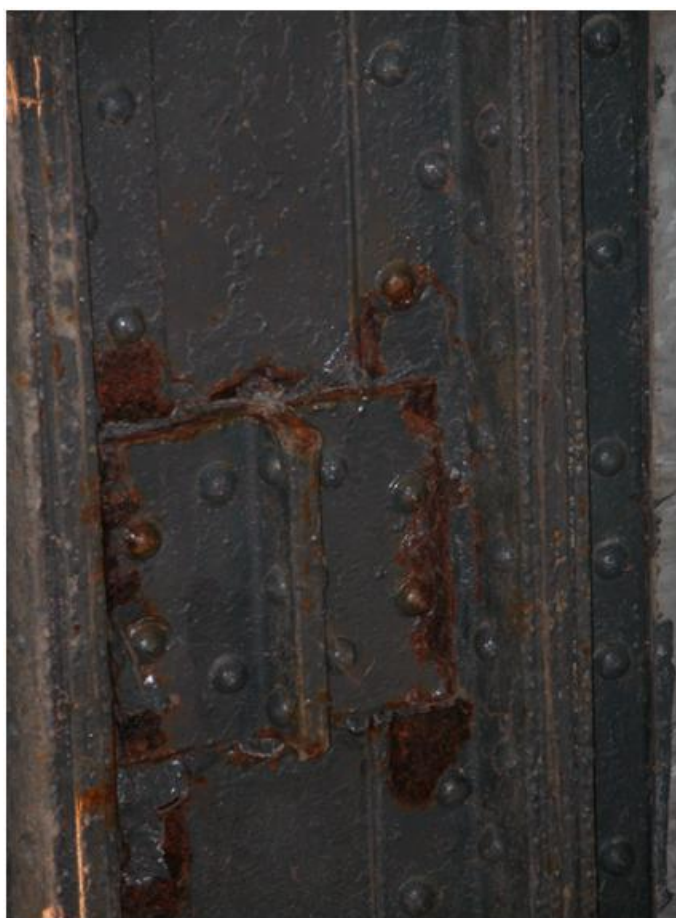
**Figura 12. Tracce di corrosione.**

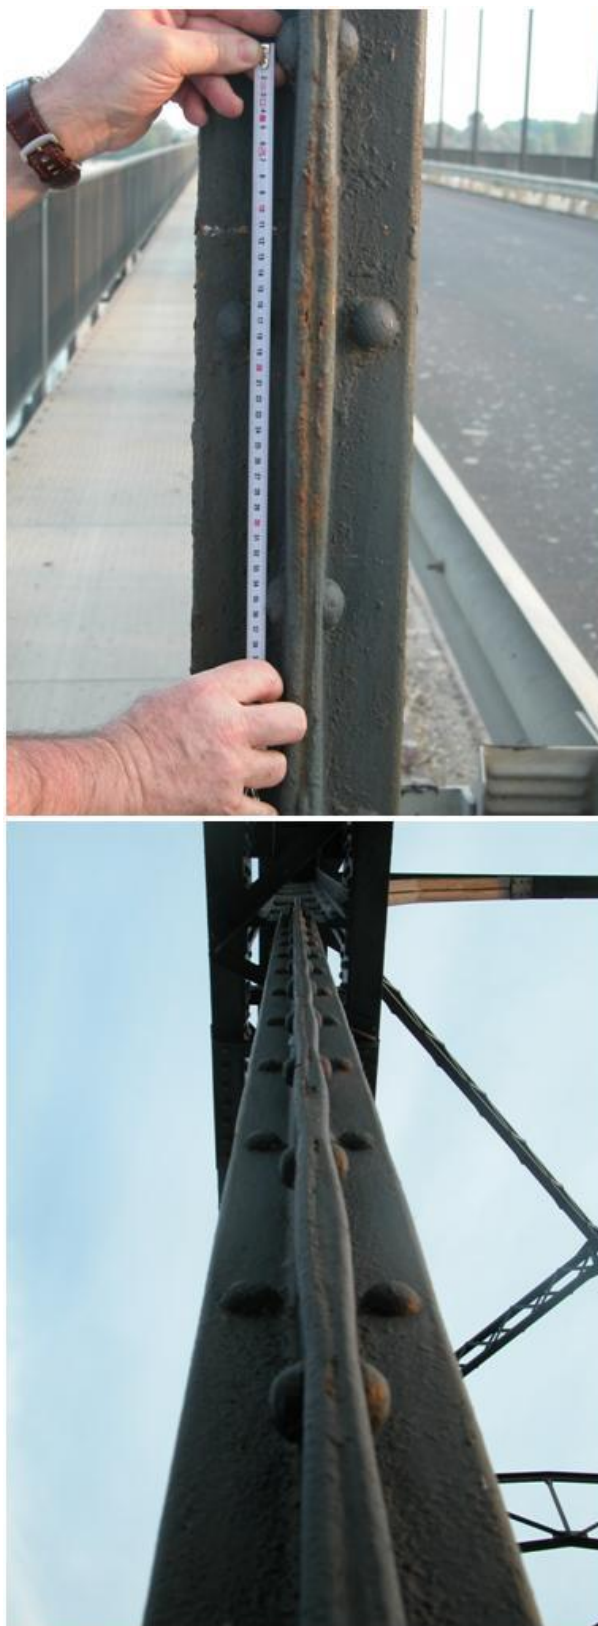
Figura 13. Rigonfiamento dei profili chiodati (tiranti) a causa della corrosione interna.

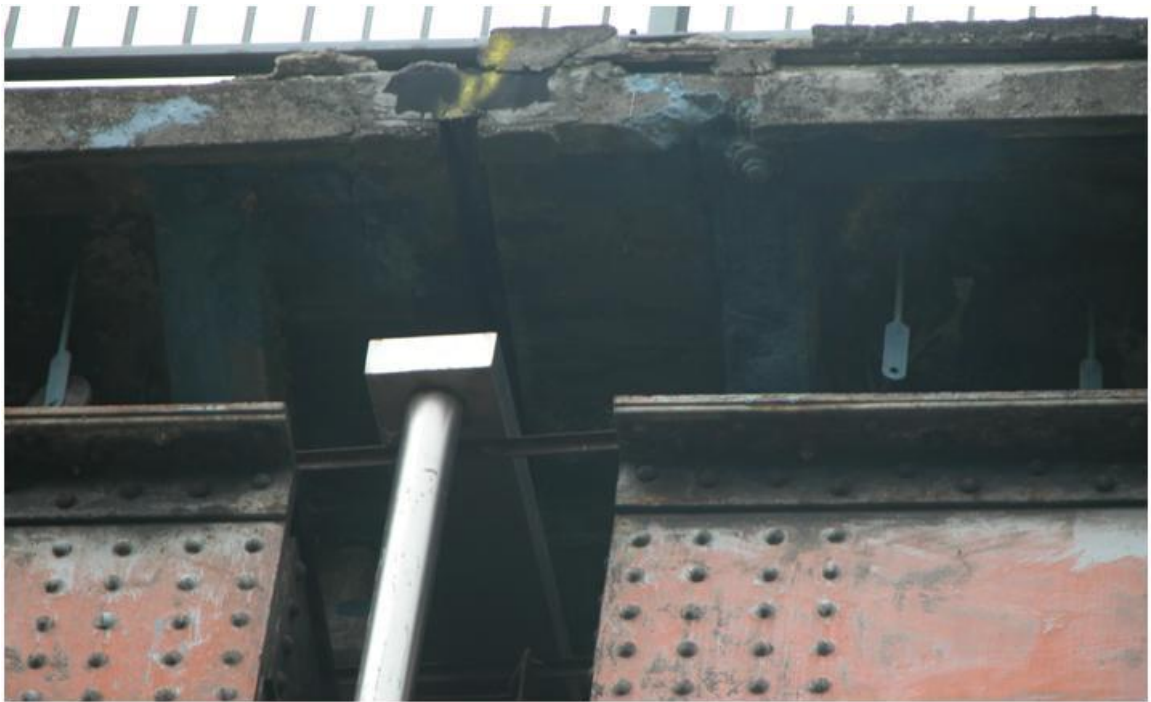
**Figura 13. Distacchi di copriferro dal bordo della soletta.**

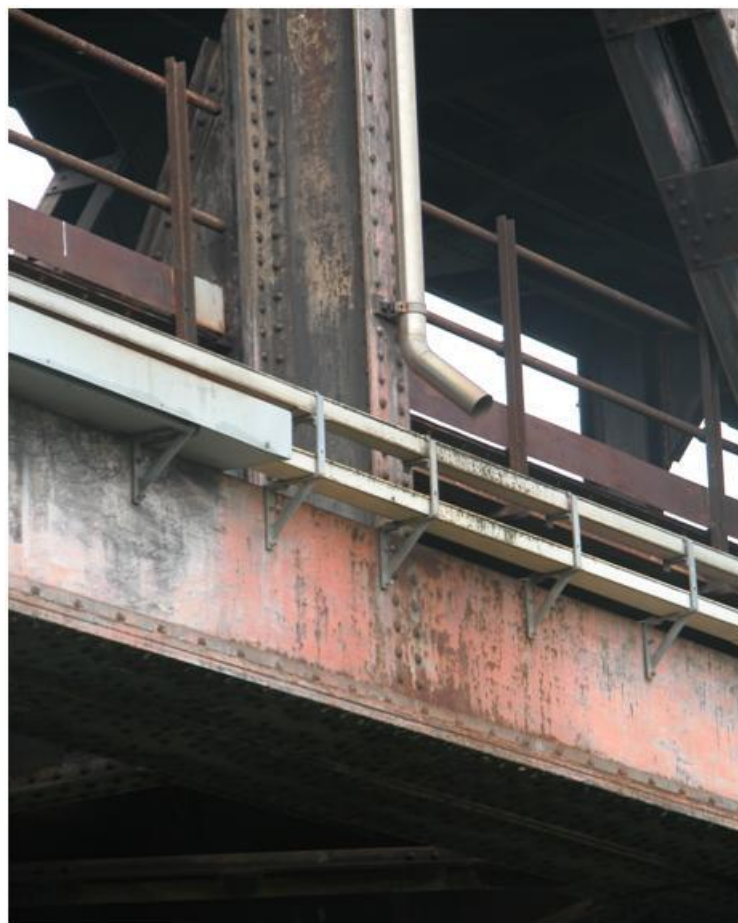
**Figura 14. Leggero stato di corrosione in corrispondenza dei pluviali.**

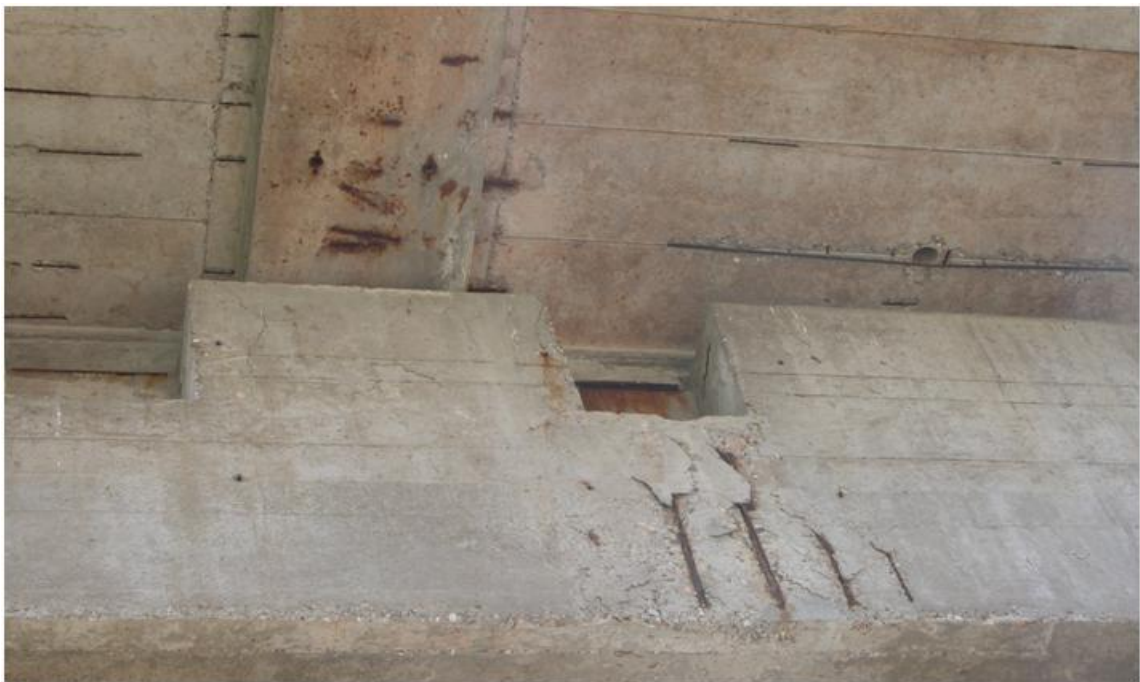
**Figura 10. Leggeri distacchi di copriferro.**

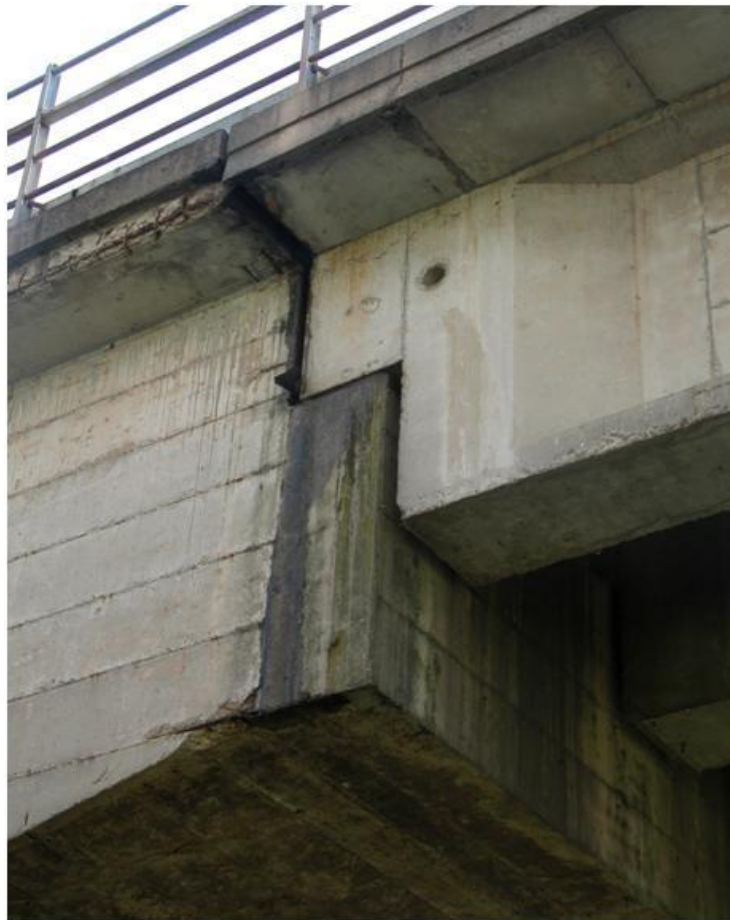
**Figura 11. Tracce di corrosione.**

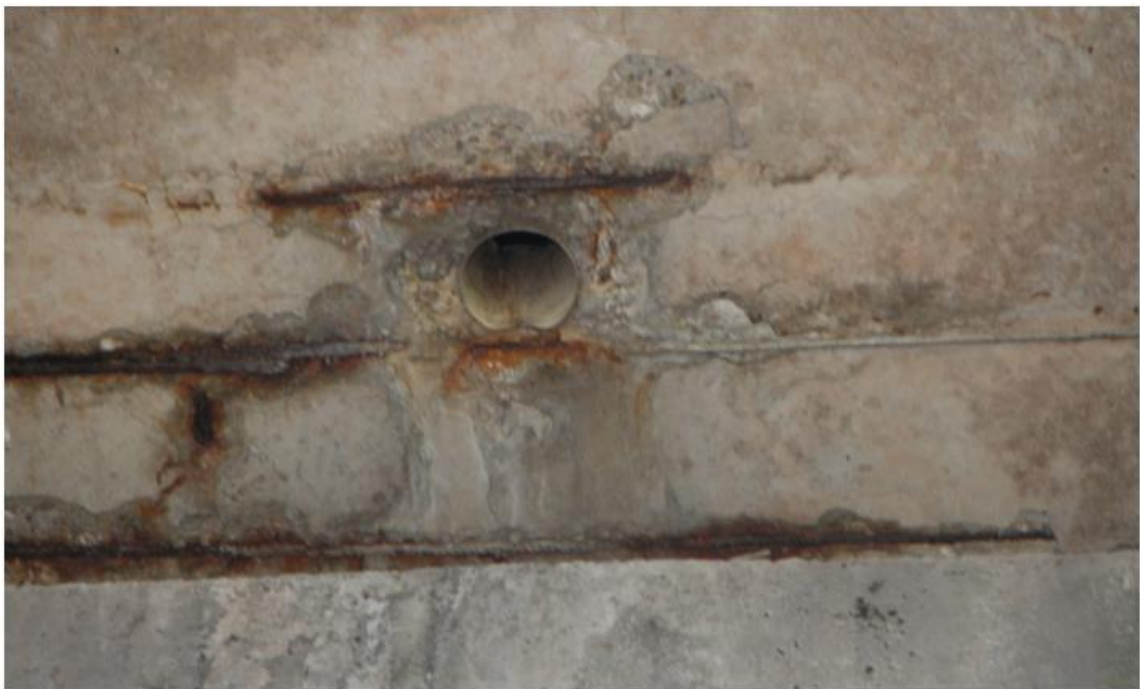
**Figura 12. Mancanza dei tubi di scolo e corrosione attorno al foro di drenaggio.**

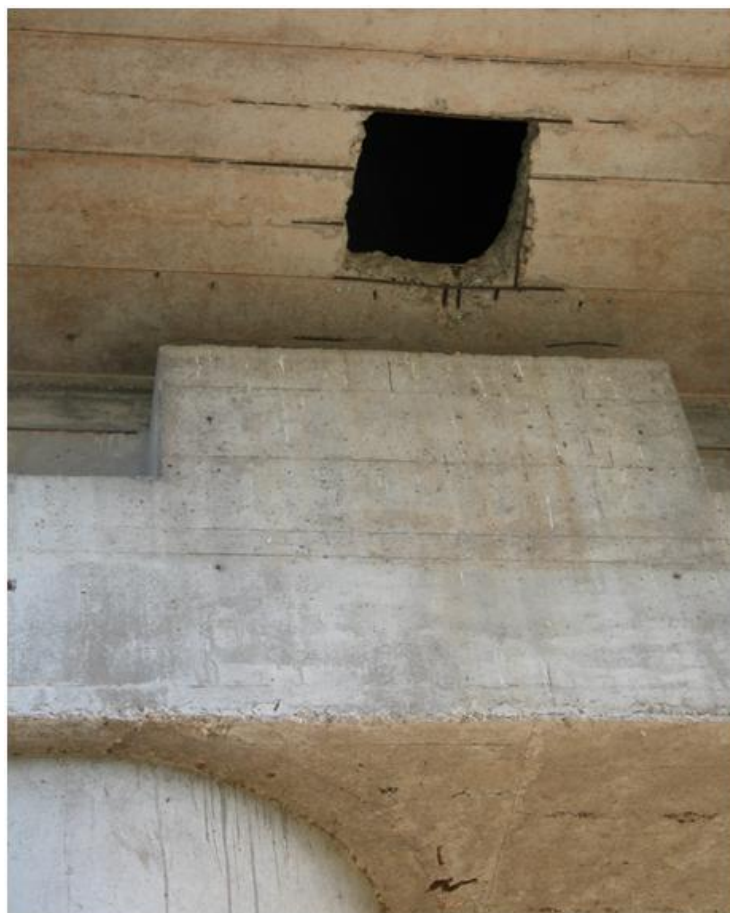
**Figura 14. Fori aperti forse per manutenzione interna dei cassoni, ma non adeguatamente protetti.**

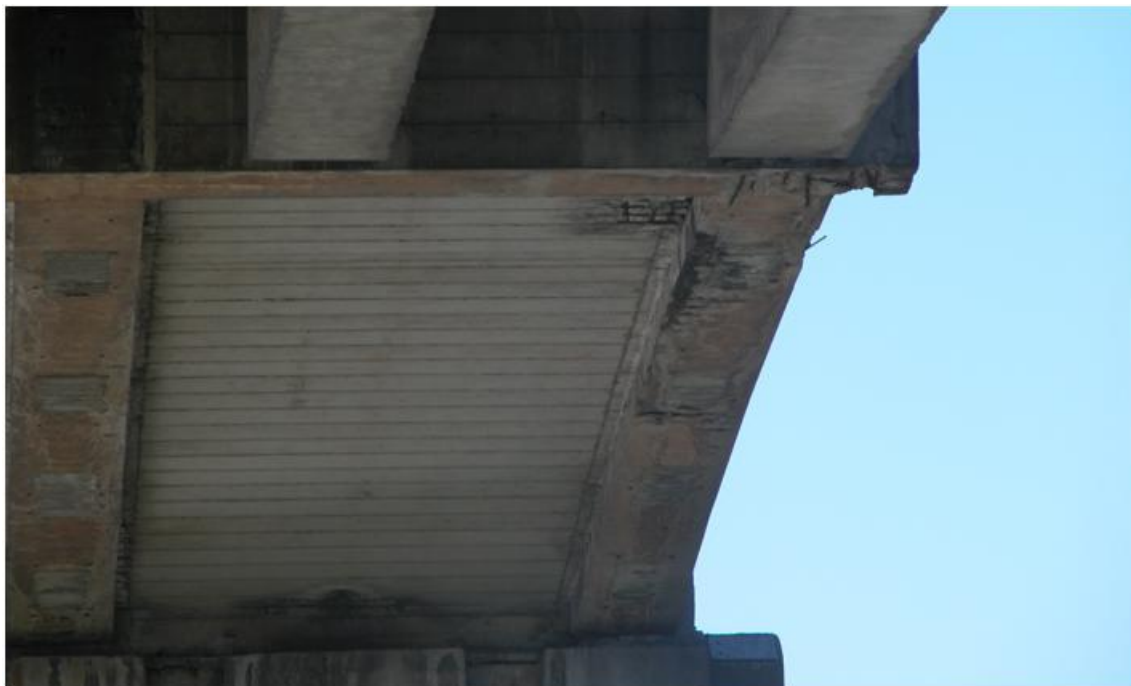
**Figura 15. Corrosione sulle mensole in corrispondenza dell'appoggio delle travi.**

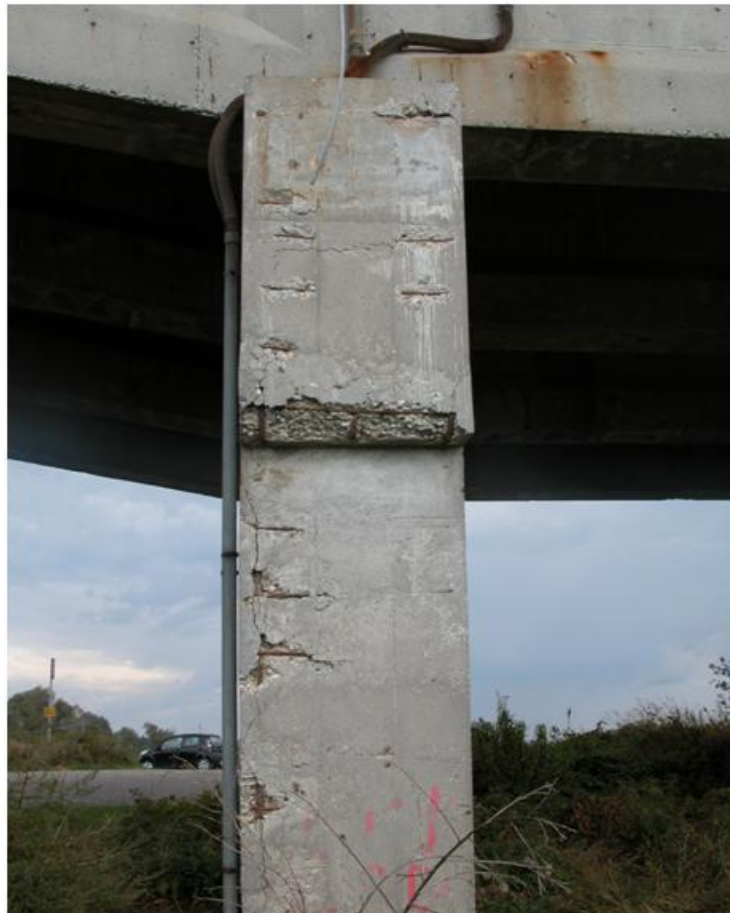
- Situazione diffusa di distacco di copri ferro e corrosione delle armature in particolare sulle mensole tozze di appoggio alle travi.
- Segni di percolazione di acqua che filtra all'interno della soletta.
- Probabile corrosione in vari cavi di precompressione.

Figura 8. Distacco di copri ferro e corrosione sui pilastri.

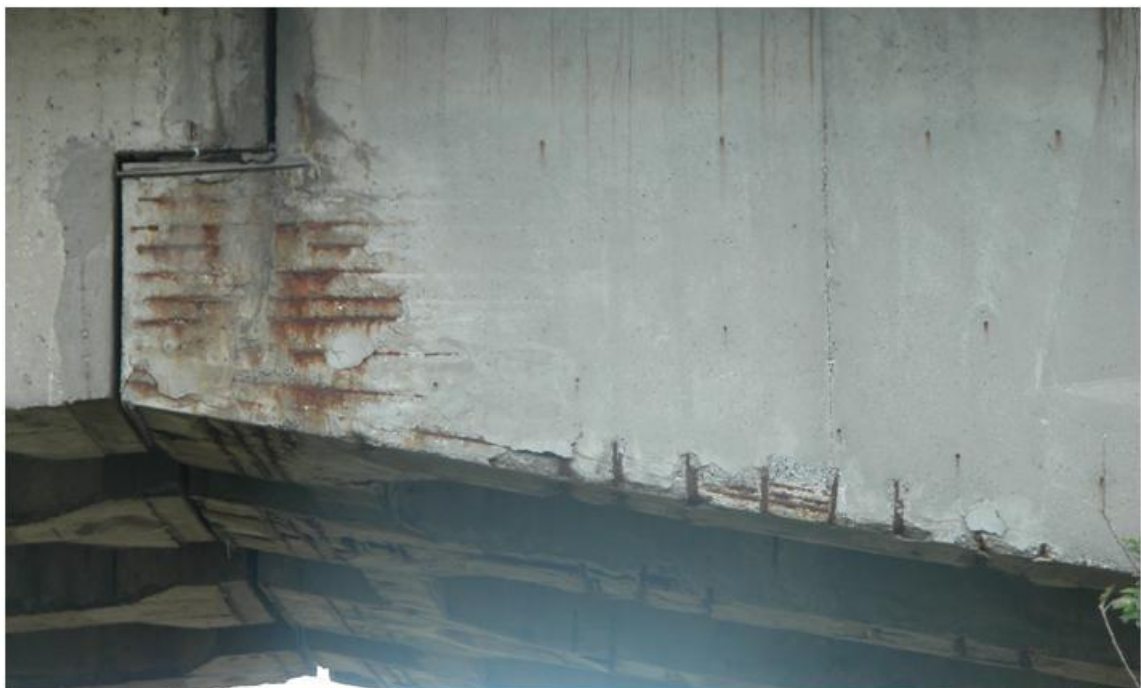
Figura 9. Distacco di copri ferro e corrosione sulle mensole tozze.

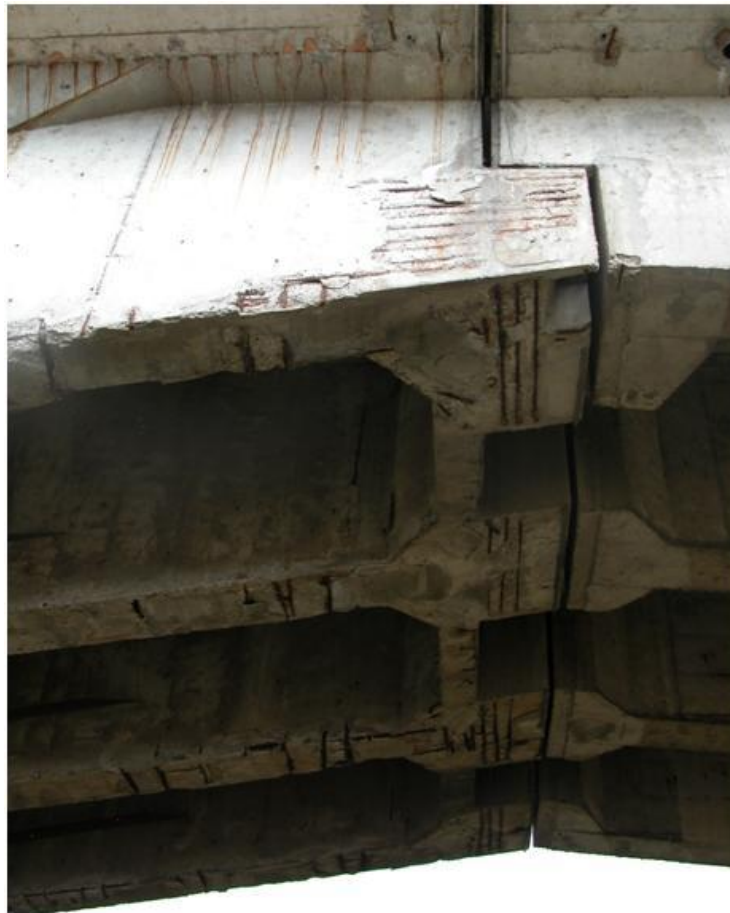
**Figura 10. Distacco di copri ferro e corrosione sulle mensole tozze.**

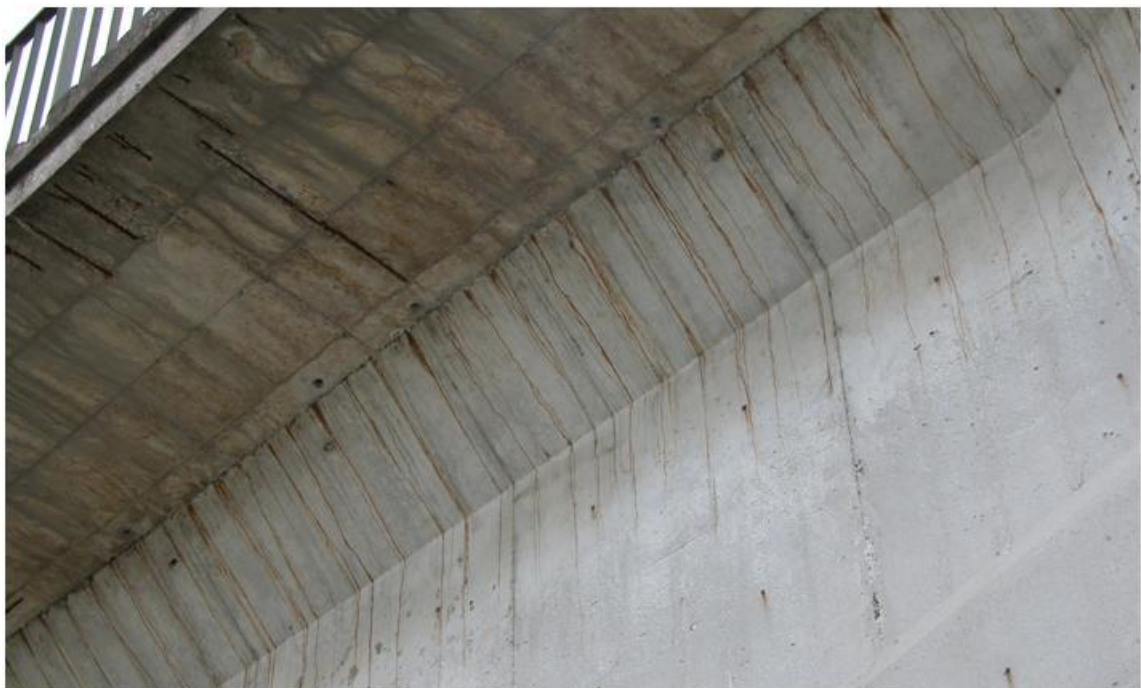
**Figura 11. Segni di percolazione di acqua che filtra all'interno della soletta.**

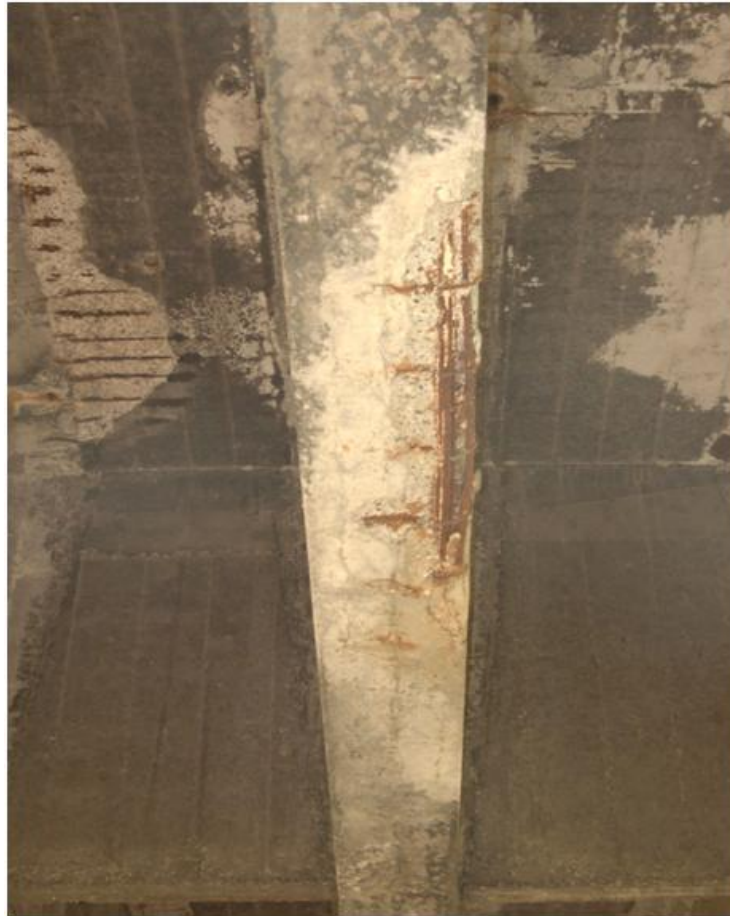
**Figura 12. Distacco di copri ferro e corrosione dell'armatura della soletta, probabile corrosione interna ad un cavo di precompressione.**

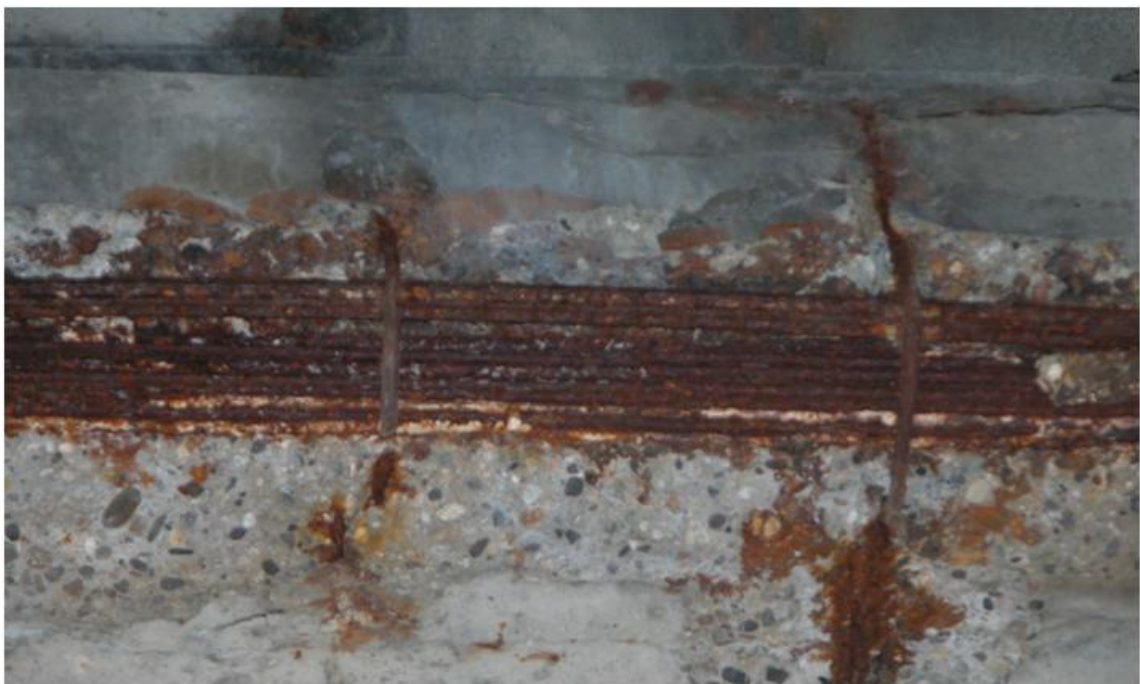
**Figura 13. Probabile corrosione interna ad un cavo di precompressione.**

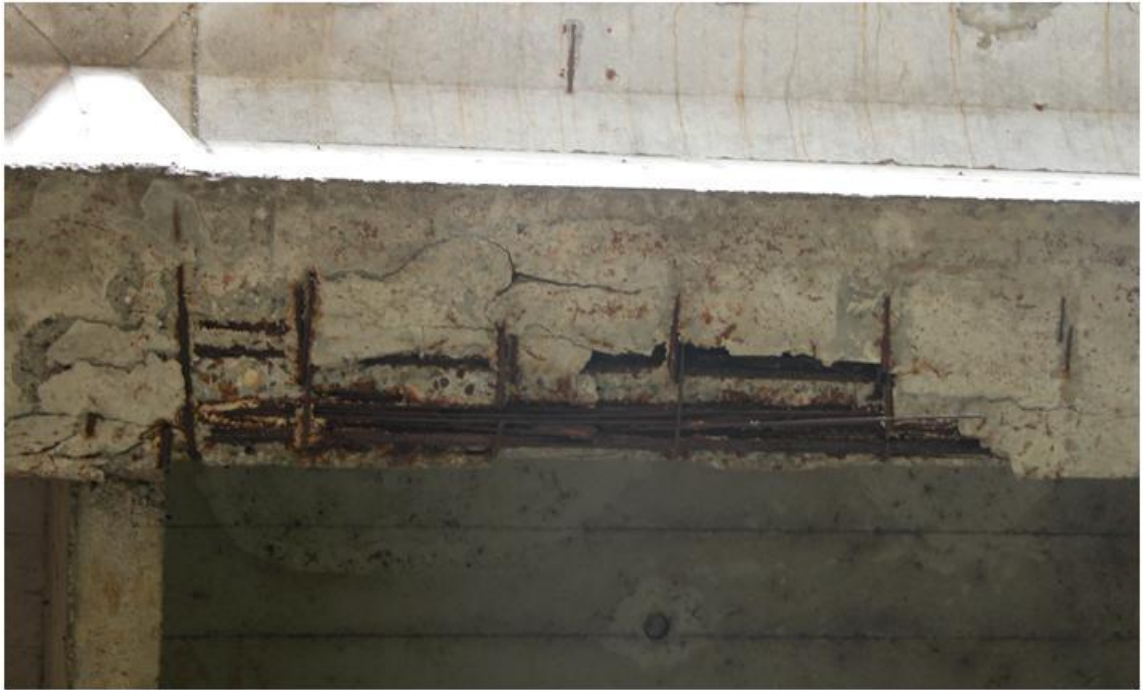
**Figura 14. Probabile corrosione interna ad un cavo di precompressione.**

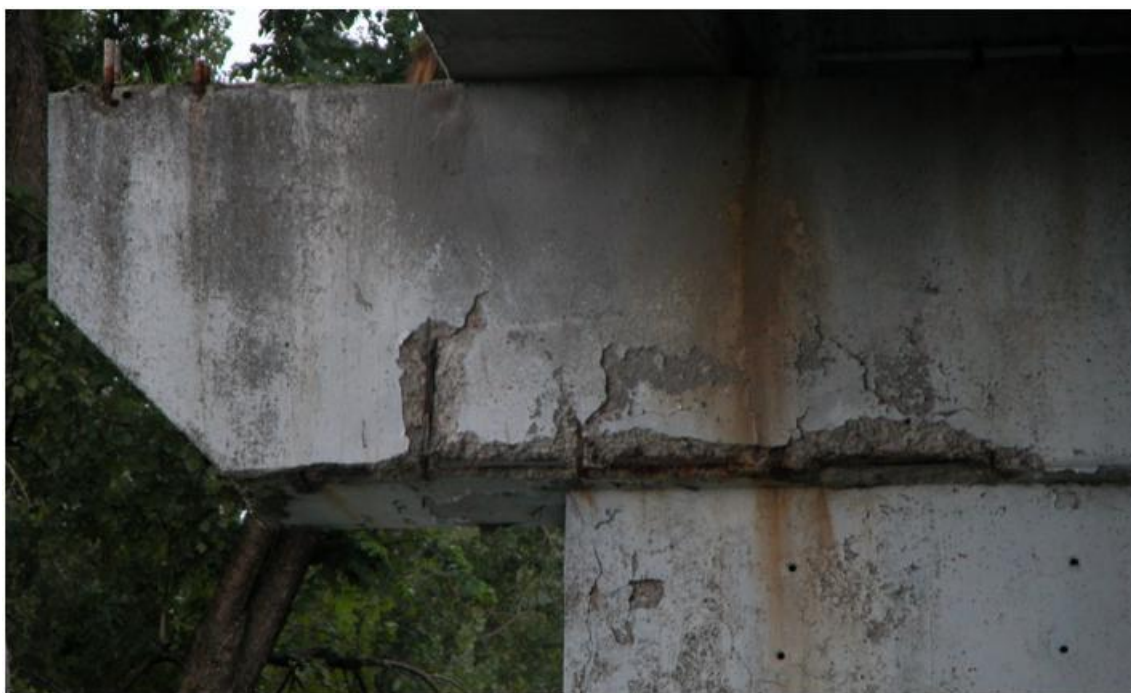
**Figura 9. Distacco di copri ferro e corrosione sui pilastri.**

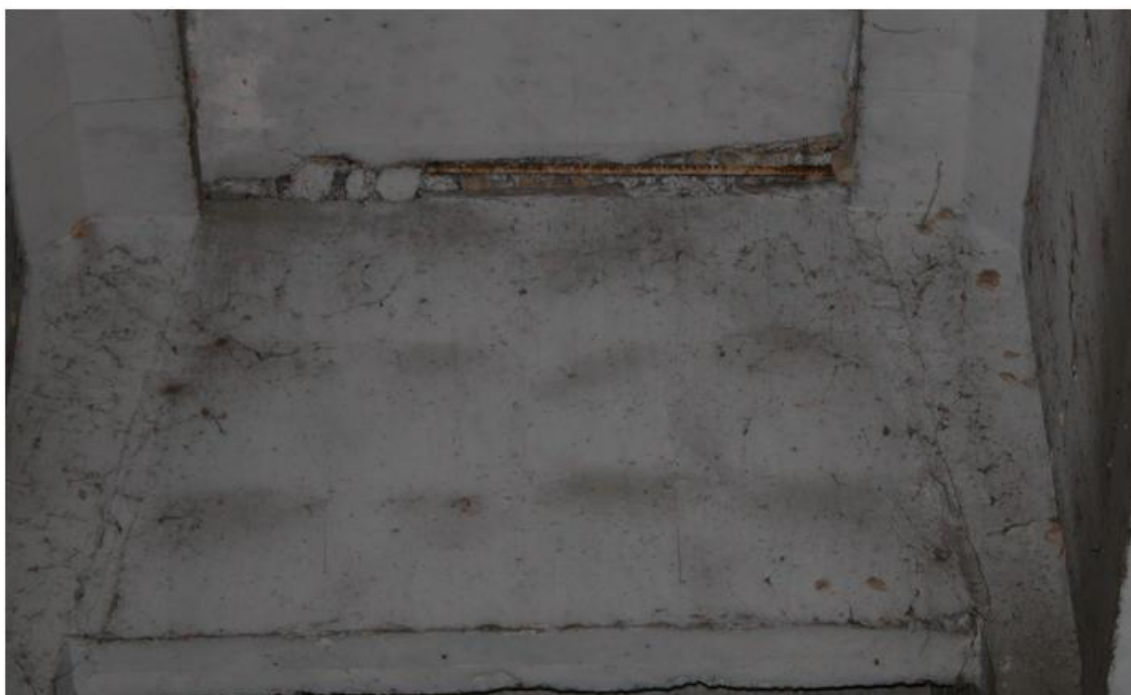
**Figura 10. Distacco di copri ferro e barre di armatura sporgenti.**

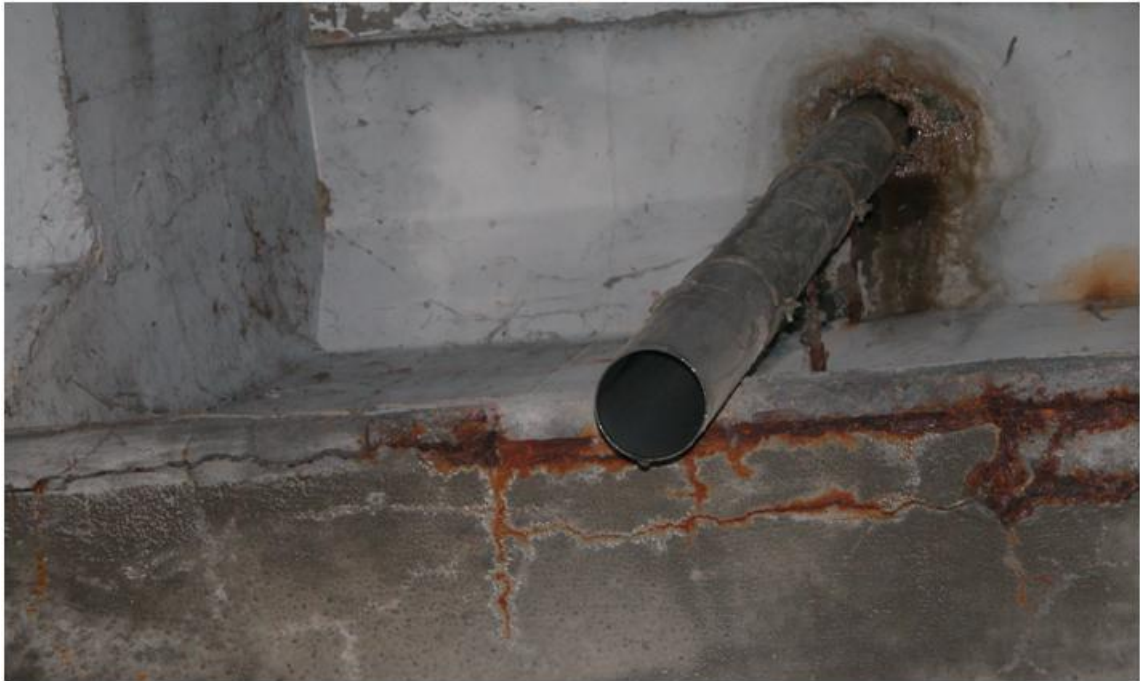
**Figura 11. Distacco di copri ferro e corrosione sulle mensole tozze.**

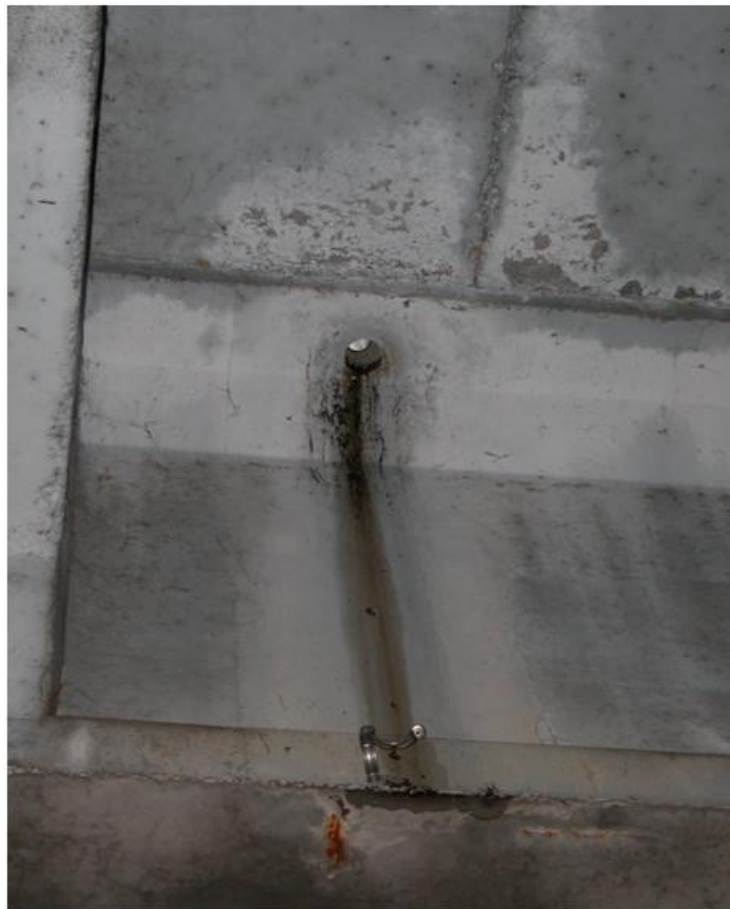
**Figura 12. Mancanza del tubo di scolo dell'acqua piovana.**

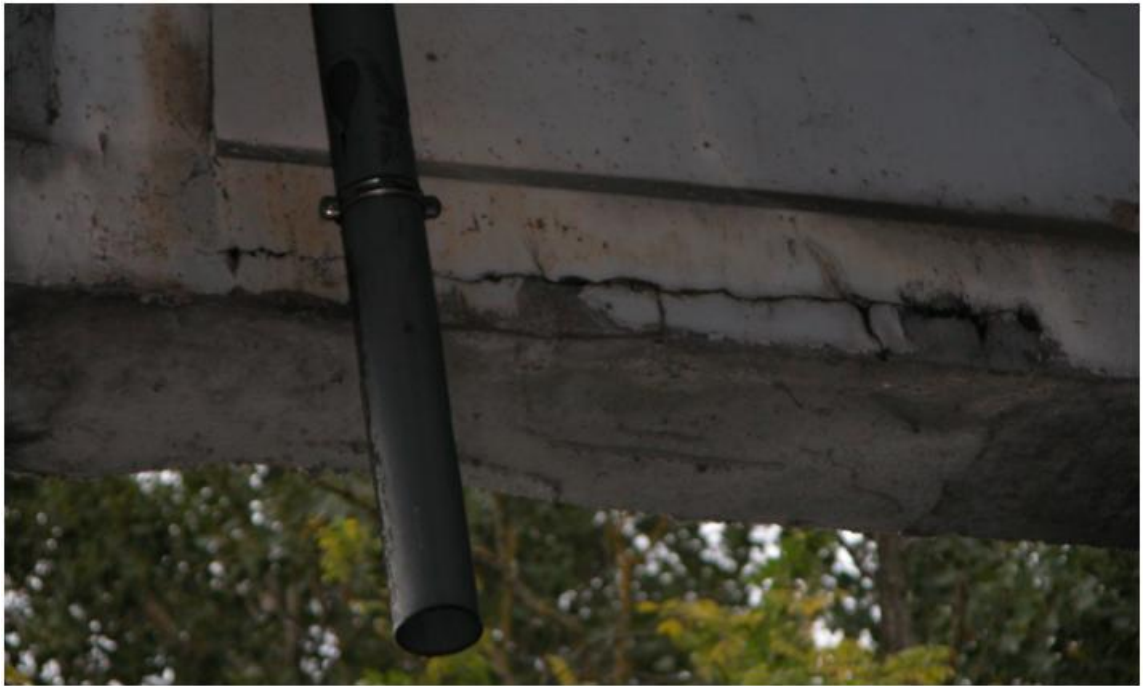
**Figura 13. Fessurazione orizzontale.**

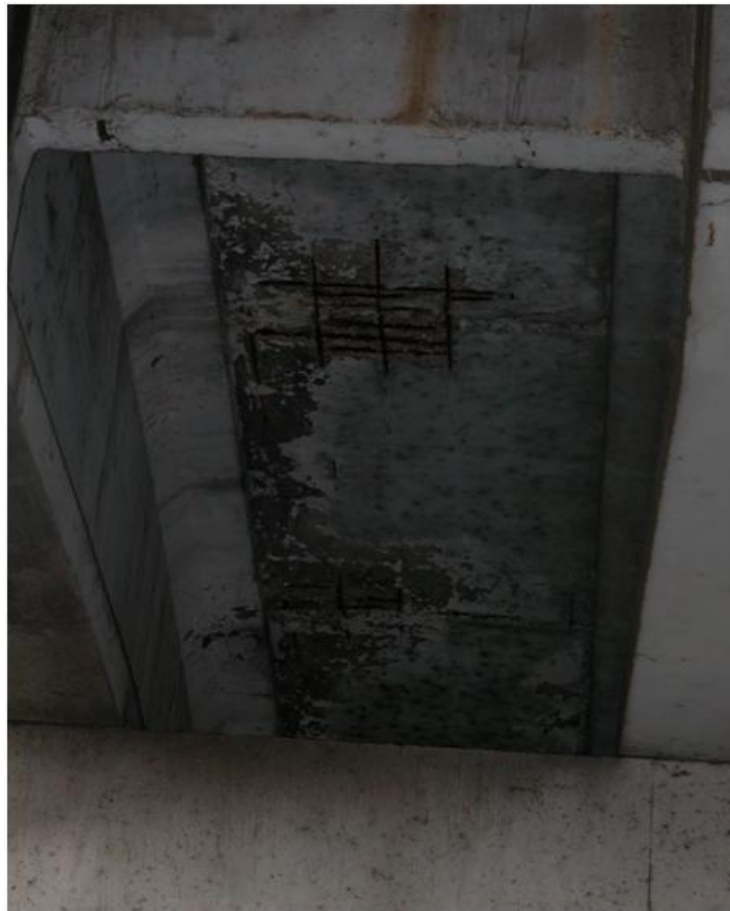
**Figura 14. Distacco di copri ferro e corrosione dell'armatura della soletta.**

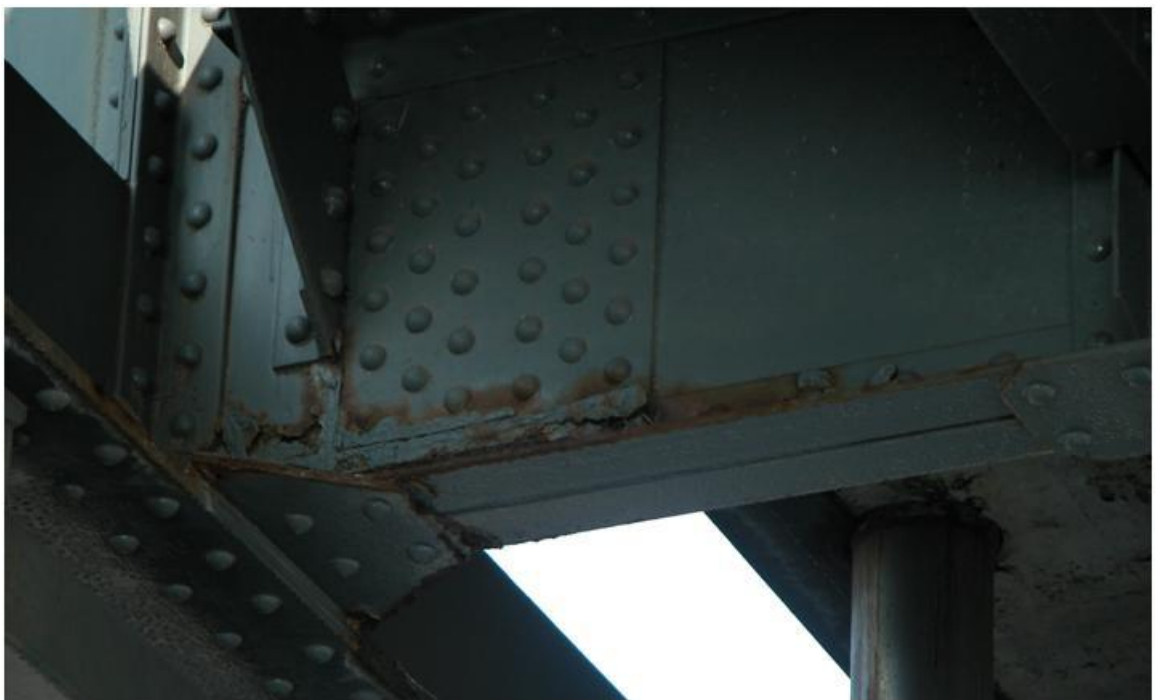
Il viadotto di ingresso mostra molti segni di corrosione e rigonfiamenti di molti profili chiodati adibiti a diagonali (secondarie) delle travi reticolari. La seconda parte del manufatto (travi reticolari leggermente arcuate) appare in buono stato di manutenzione.

Figura 10. Scrostamento della vernice e corrosione dell'elemento.

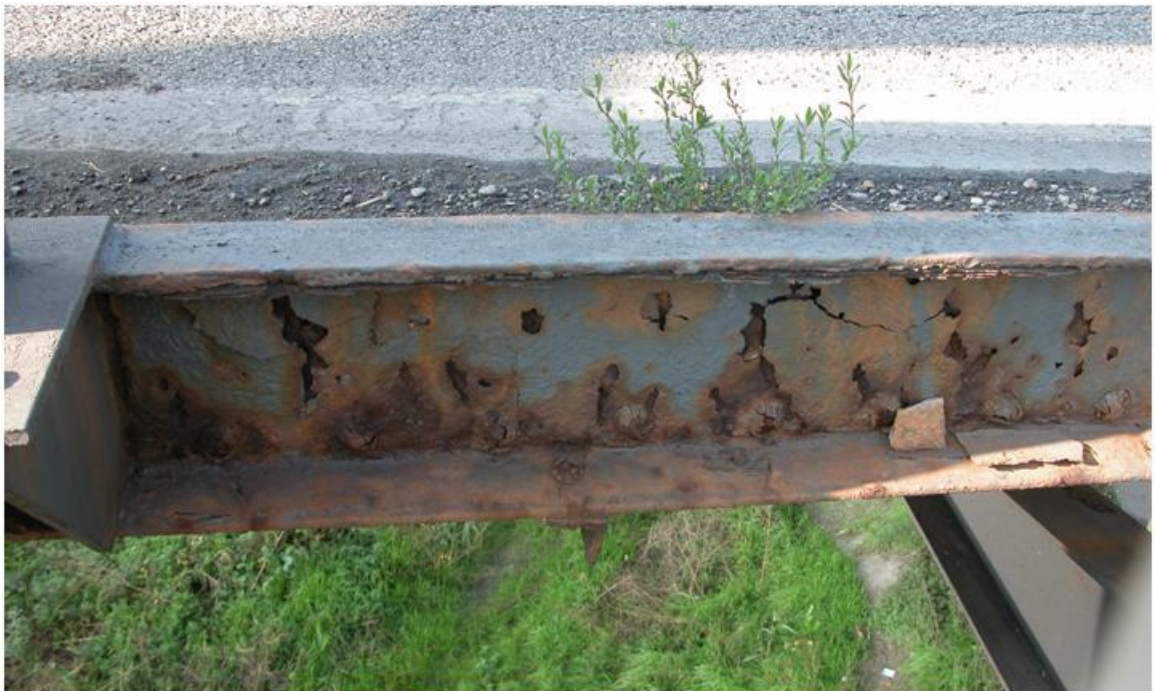
**Figura 11. Scrostamento della vernice e corrosione dell'elemento.**

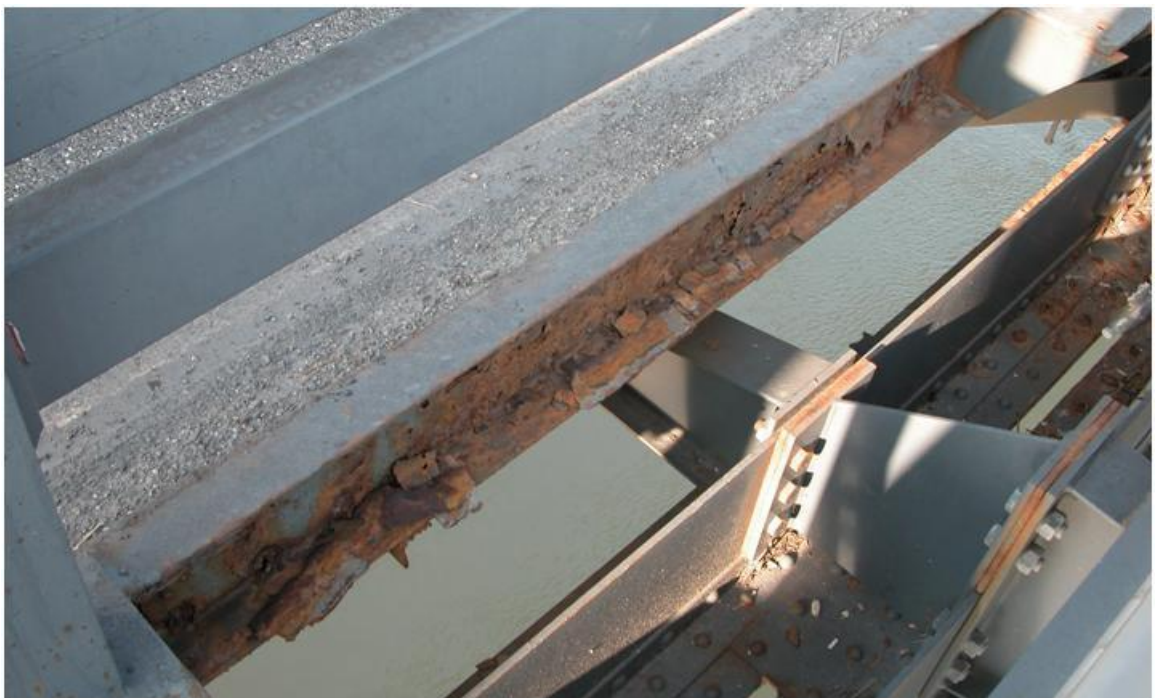
**Figura 12. Scrostamento della vernice e corrosione dell'elemento.**
