# Valutazione del ciclo di vita delle infrastrutture sensibili con selezione degli interventi necessari

Schede analitiche sui ponti – analisi dello  
stato di conservazione strutturale

## VALUTAZIONE DEL CICLO DI VITA DELLE INFRASTRUTTURE SENSIBILI CON SELEZIONE DEGLI INTERVENTI NECESSARI

Il documento è collegato al primo capitolo e presenta le schede di analisi strutturale per ciascun ponte indagato.

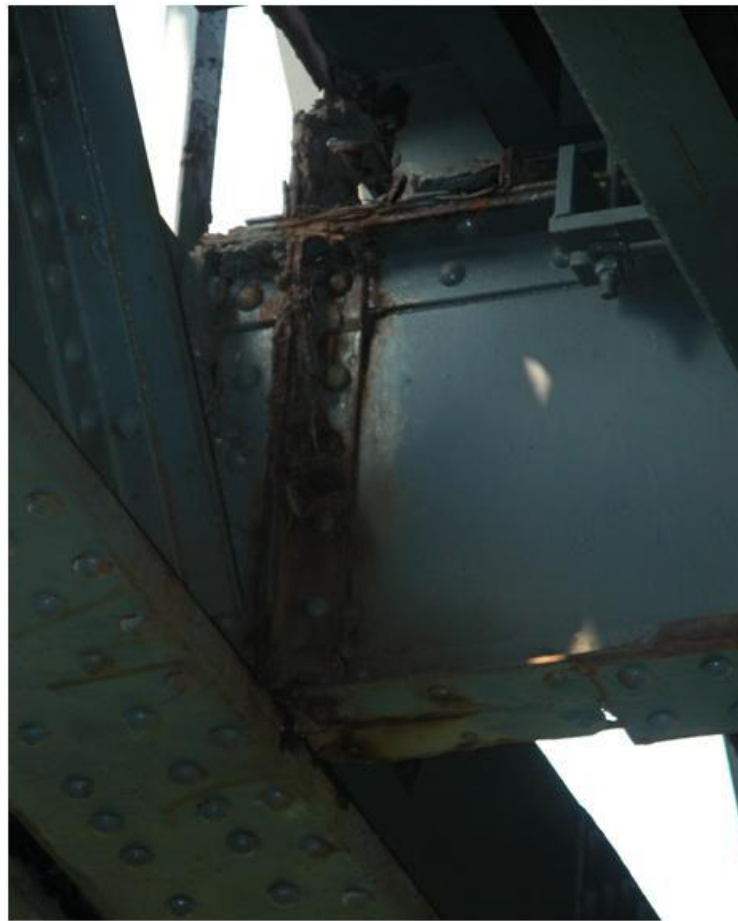
**Figura 13. Corrosione localizzata in un giunto chiodato.**

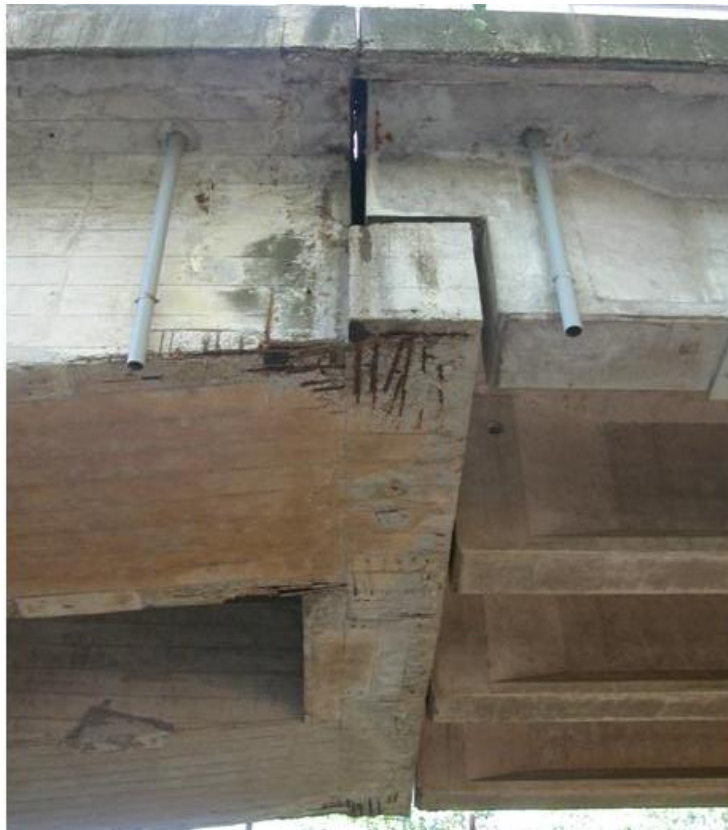
**Figura 6. Mensole di appoggio con armature scoperte.**

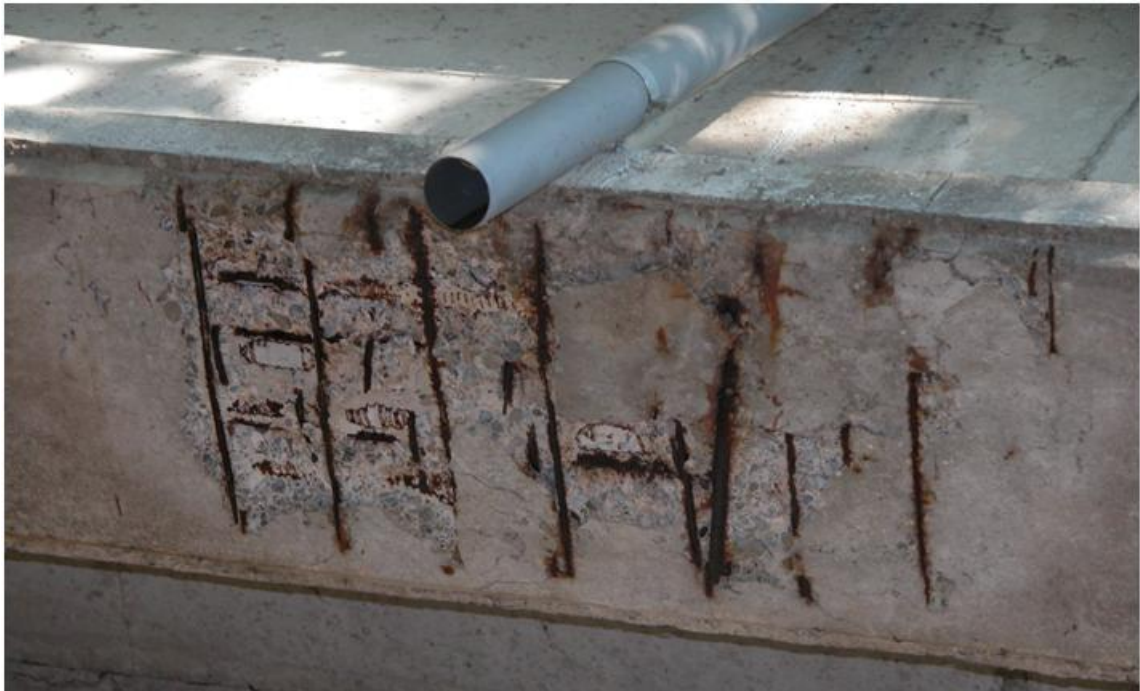
Figura 7. Nelle travi di campata il degrado ha esposto all'aria i cavi di precompressione.

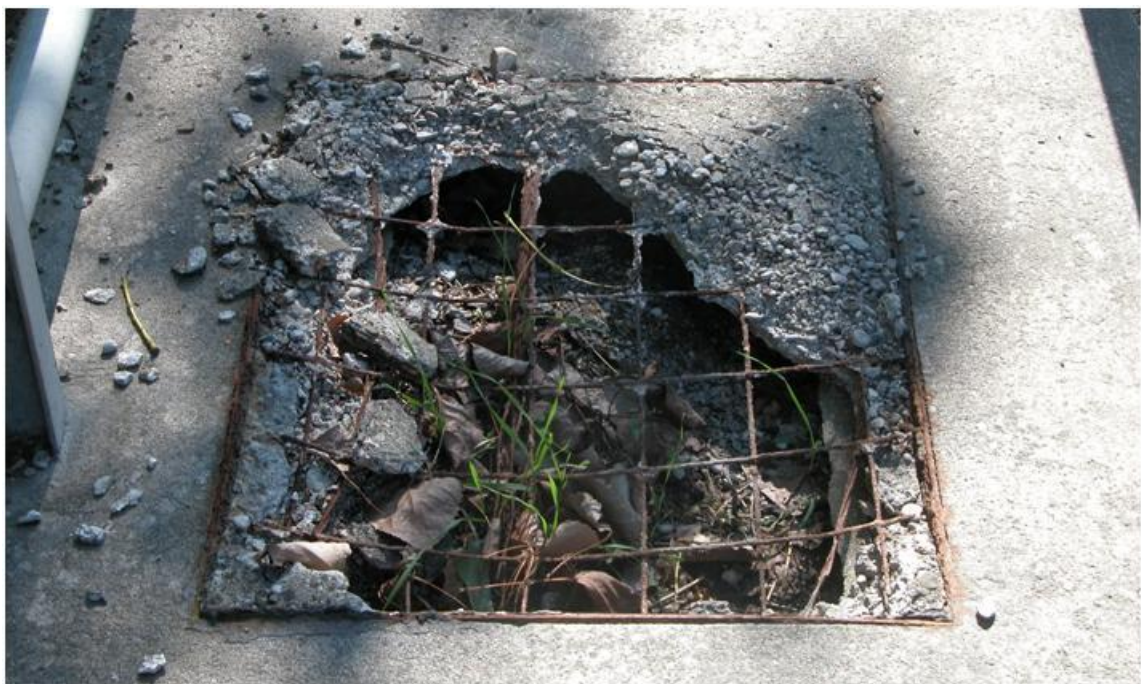
Marciapiedi inibiti con cartello che vieta il transito. Coperchi tombini di ispezione totalmente corrosi e/o sfondati.

**Figura 12. Botole disposte lungo il camminamento rovinate.**

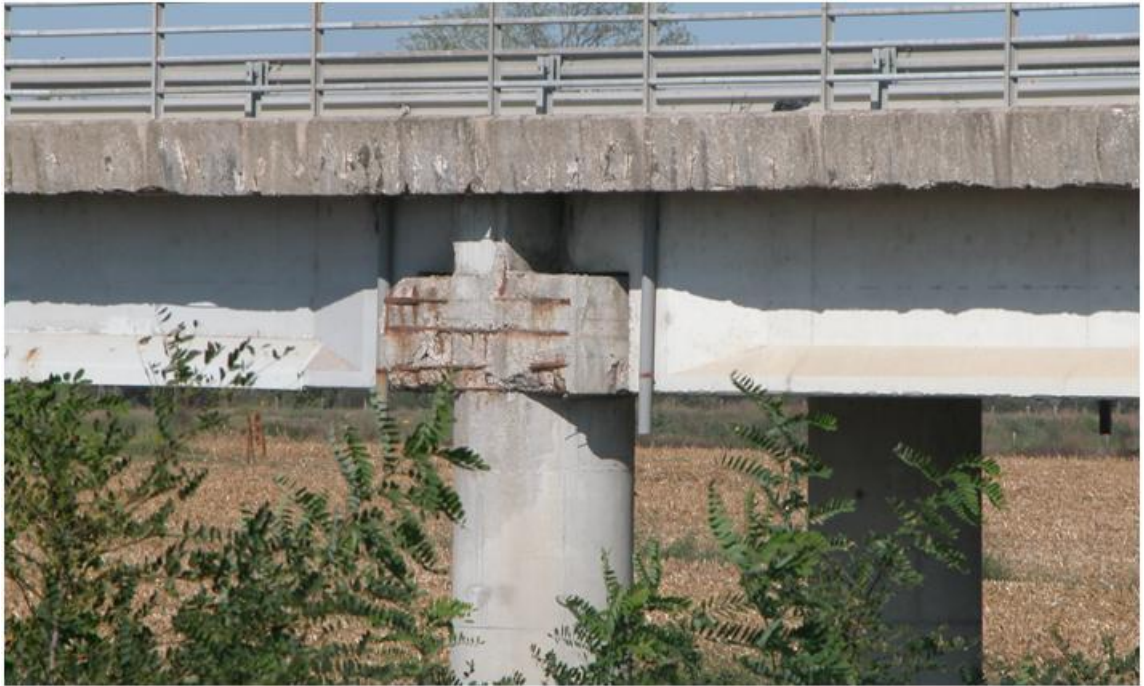
Figura 13. Distacco di copri ferro e corrosione sui pilastri.

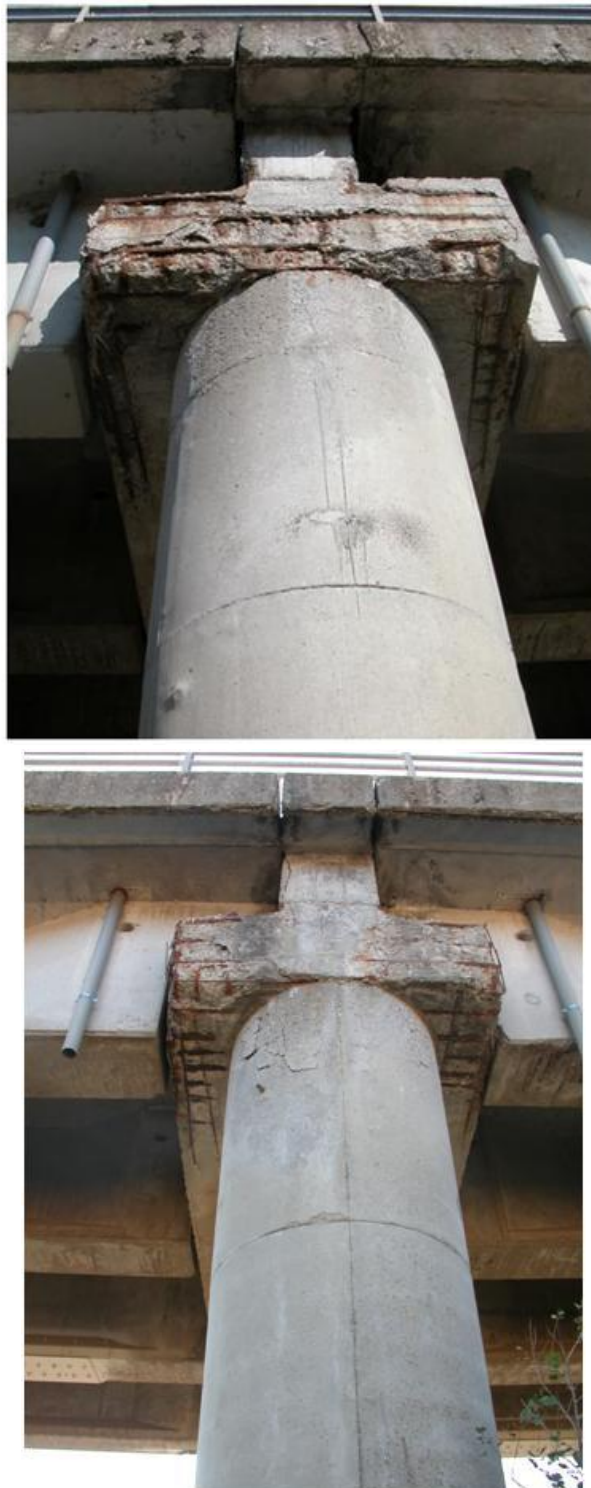
Figura 14. Mensole di appoggio deteriorate.

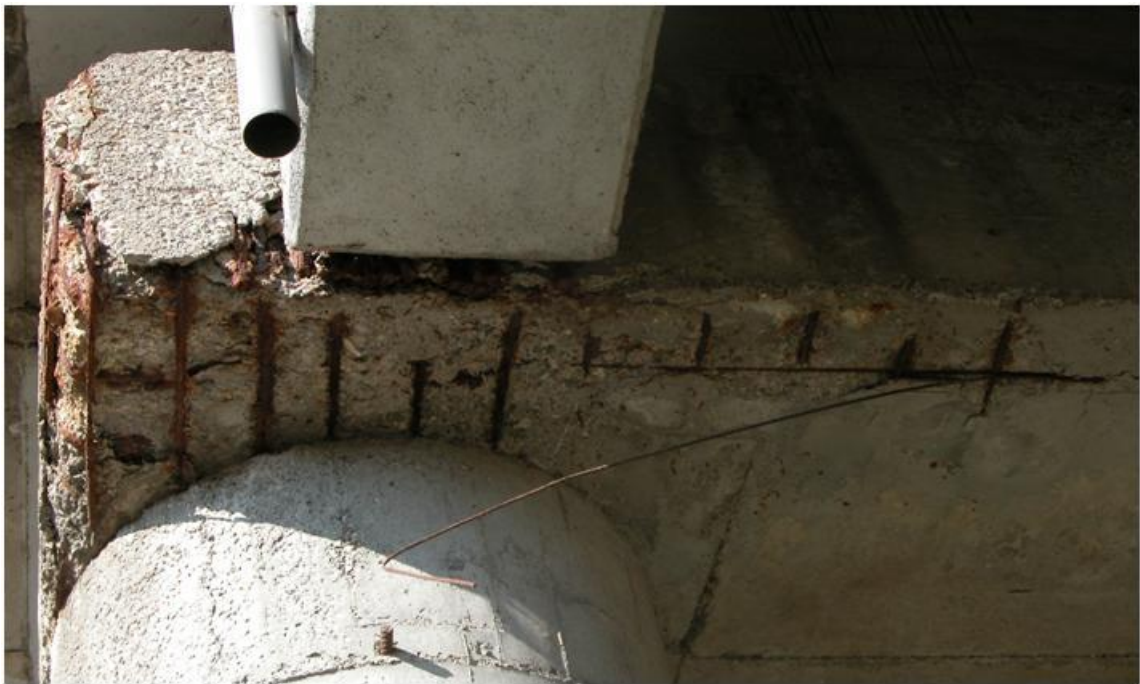
Figura 15. Mensole di appoggio deteriorate.

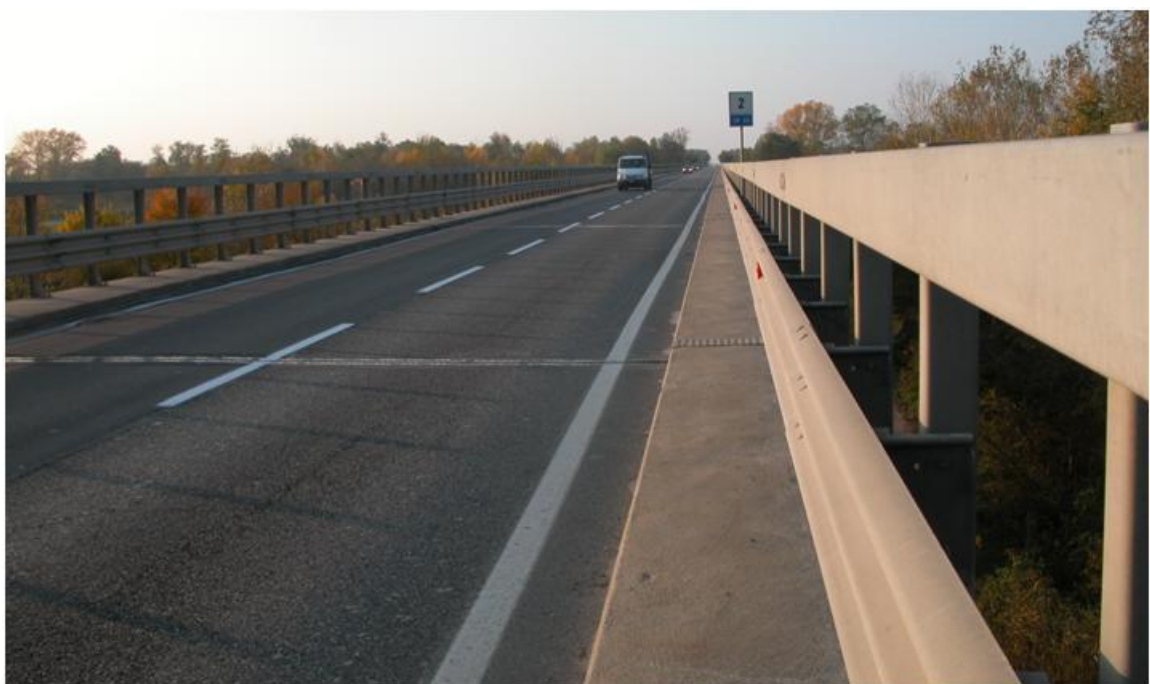
**Figura 8. Presenza di marciapiedi senza protezioni.**

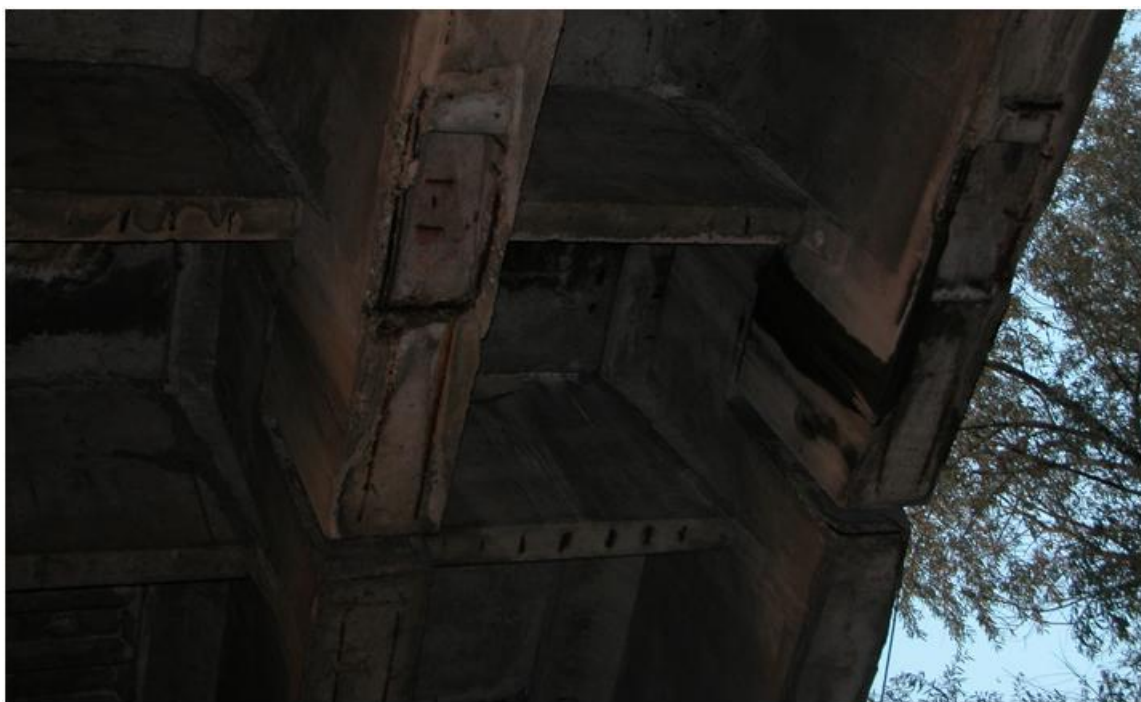
Diffusi fenomeni di faticenza delle superfici in cls in corrispondenza delle selle gerber e dei pulvini con distacco di copri ferro e corrosione delle armature. Cattivo deflusso delle acque meteoriche. In molte travi tampone si è rilevata la presenza di fessurazioni verticali ed inclinate (possibile cattivo funzionamento degli appoggi).

**Figura 9. Corrosione delle barre di armatura in corrispondenza delle selle Gerber.**

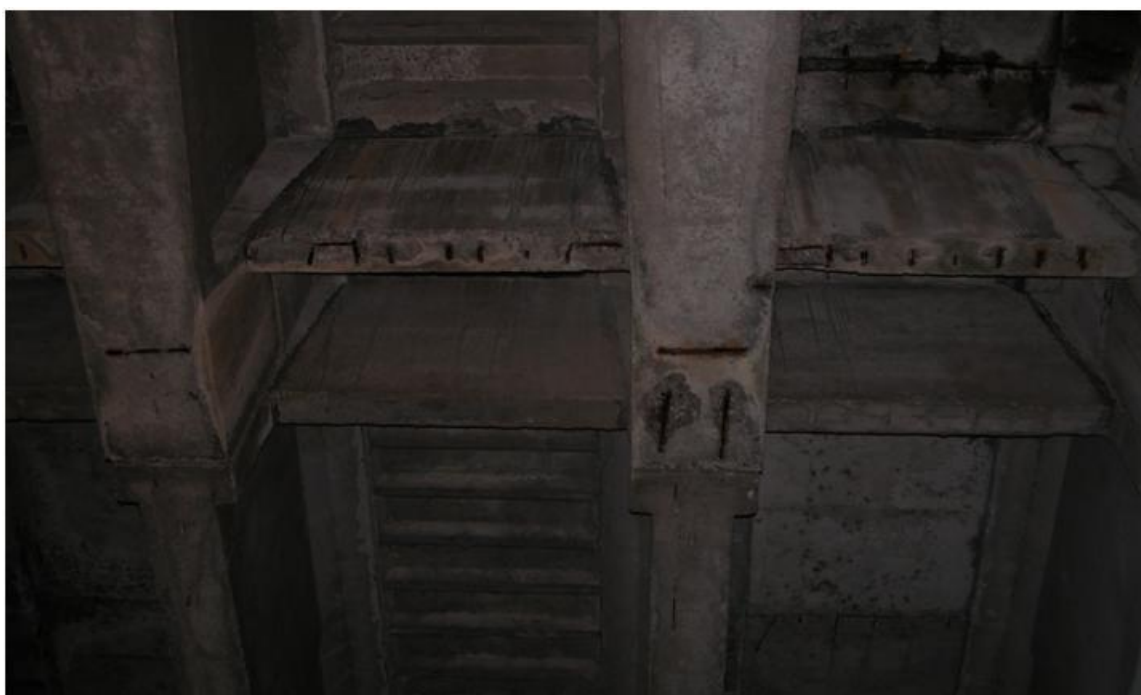
**Figura 10. Stato di corrosione diffuso.**

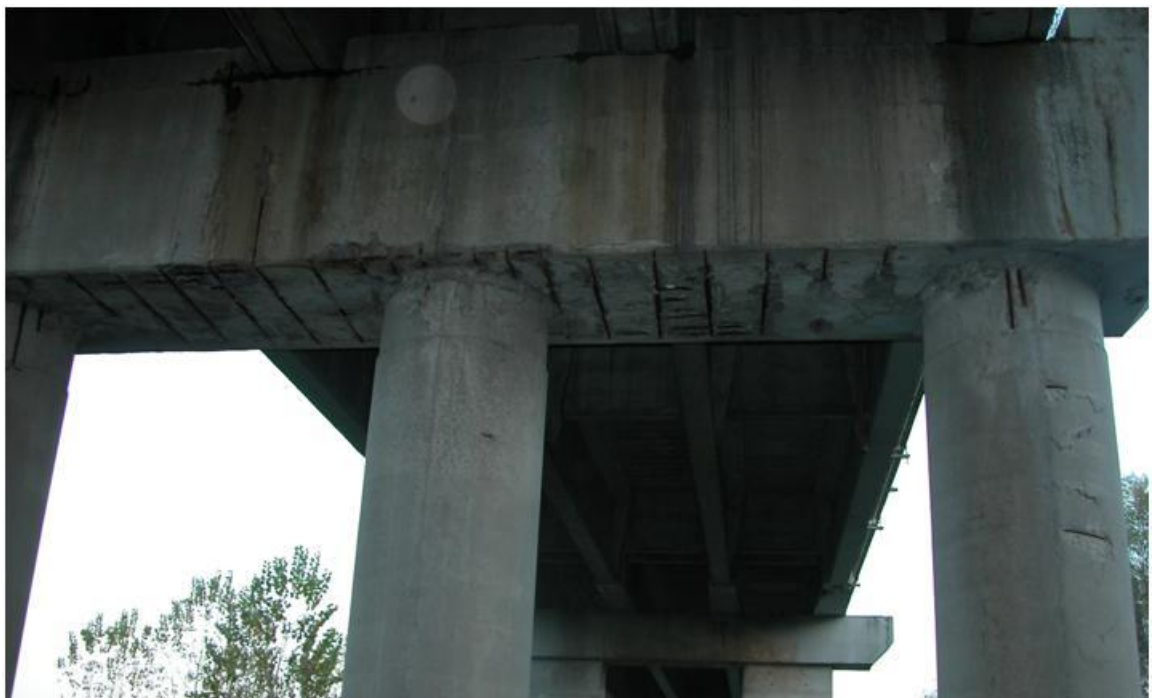
**Figura 11. Stato di corrosione diffuso.**

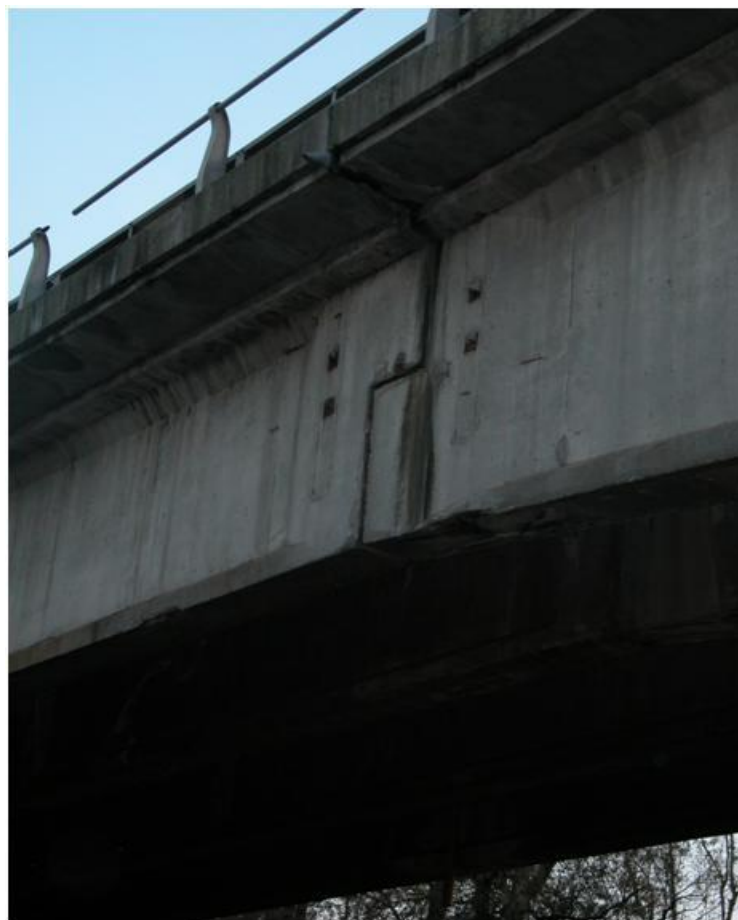
**Figura 12. Testate di ancoraggio della precompressione trasversale scoperte in molti punti. Degrado sulla sella Gerber.**

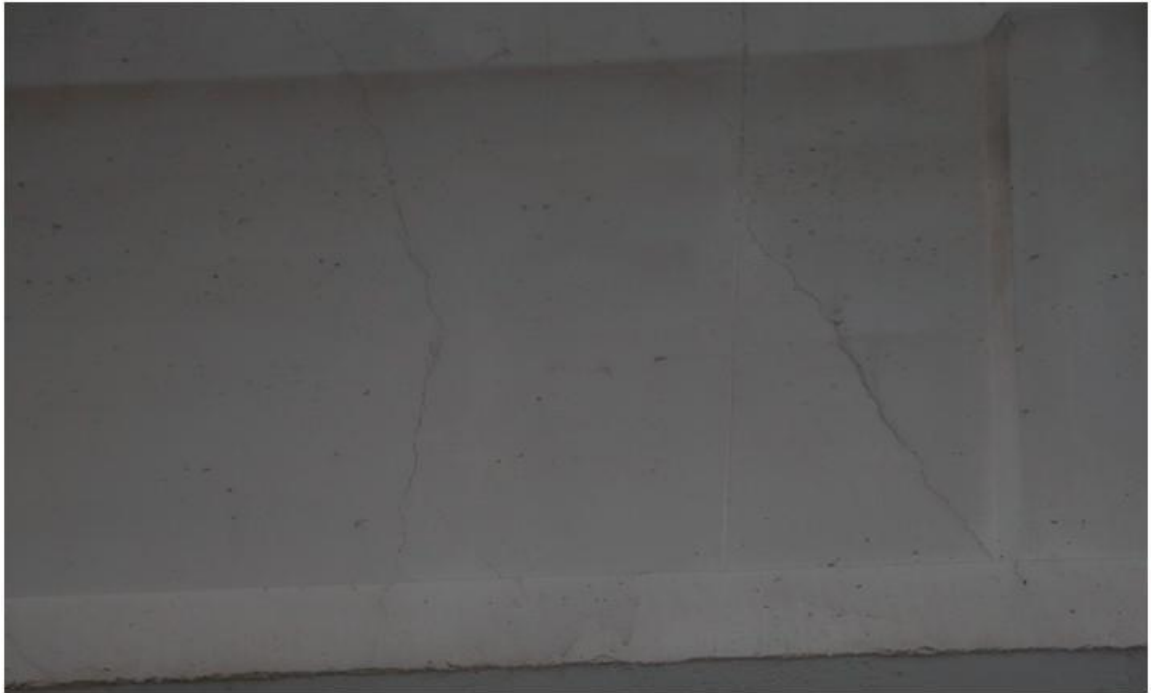
**Figura 13.** Fessurazione di taglio inclinata a 45 gradi.

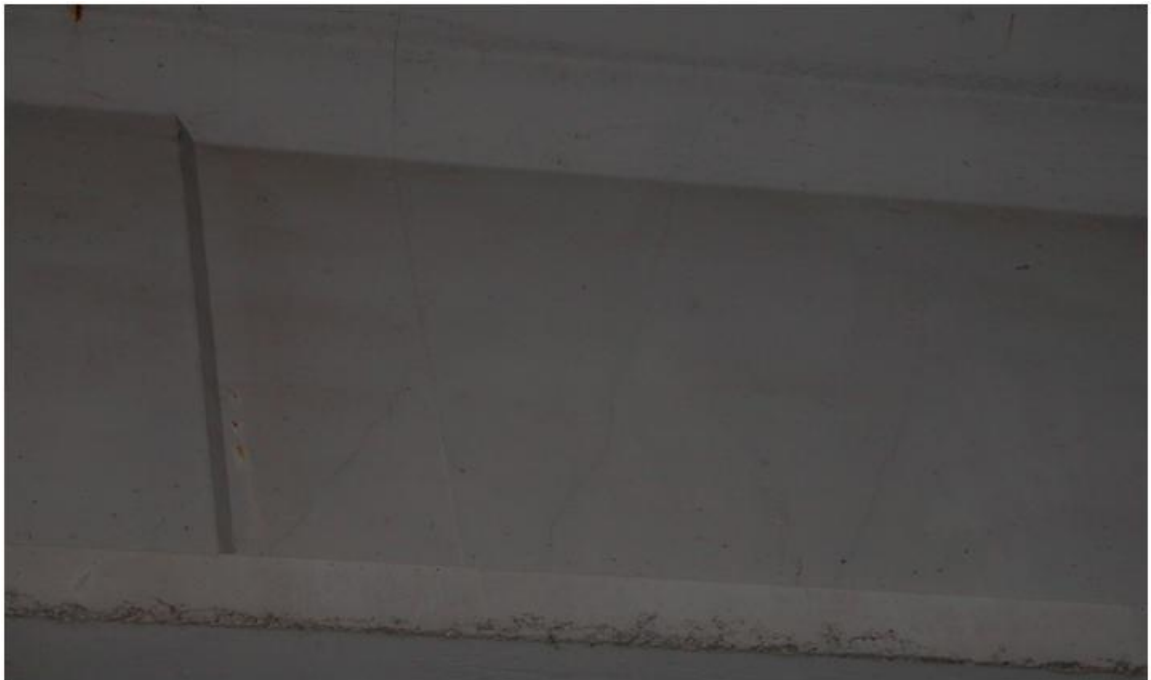
**Figura 14.** Fessurazione di taglio inclinata a 45 gradi.

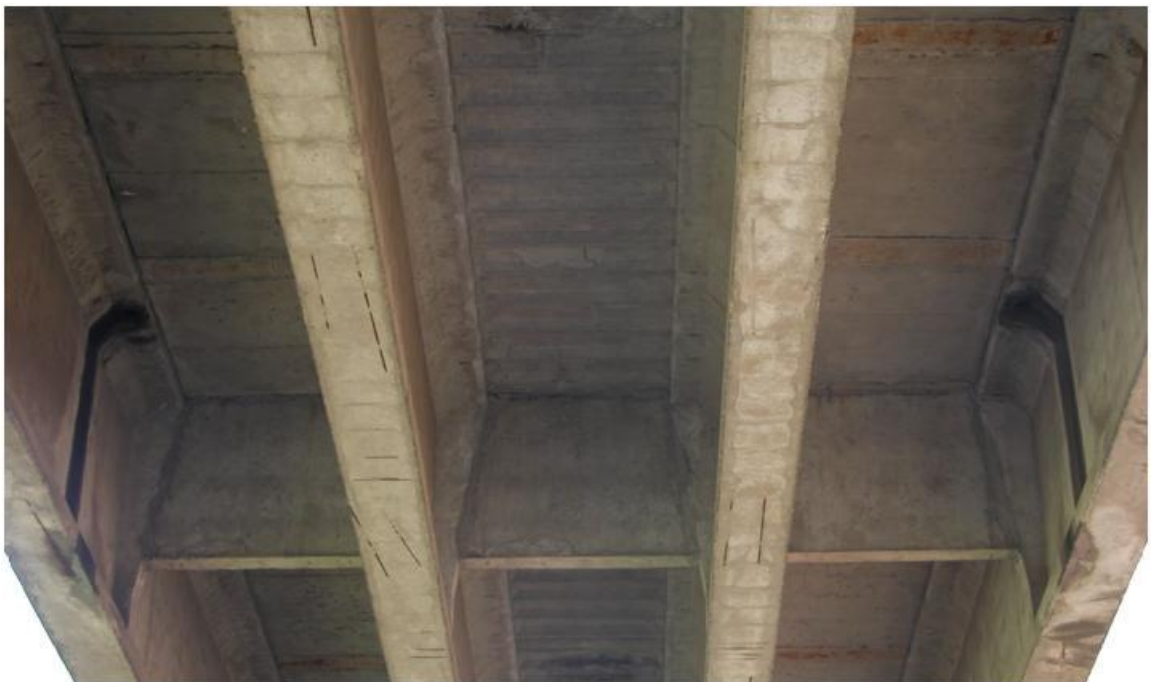
**Figura 9.** Totale mancanza di pluviali.

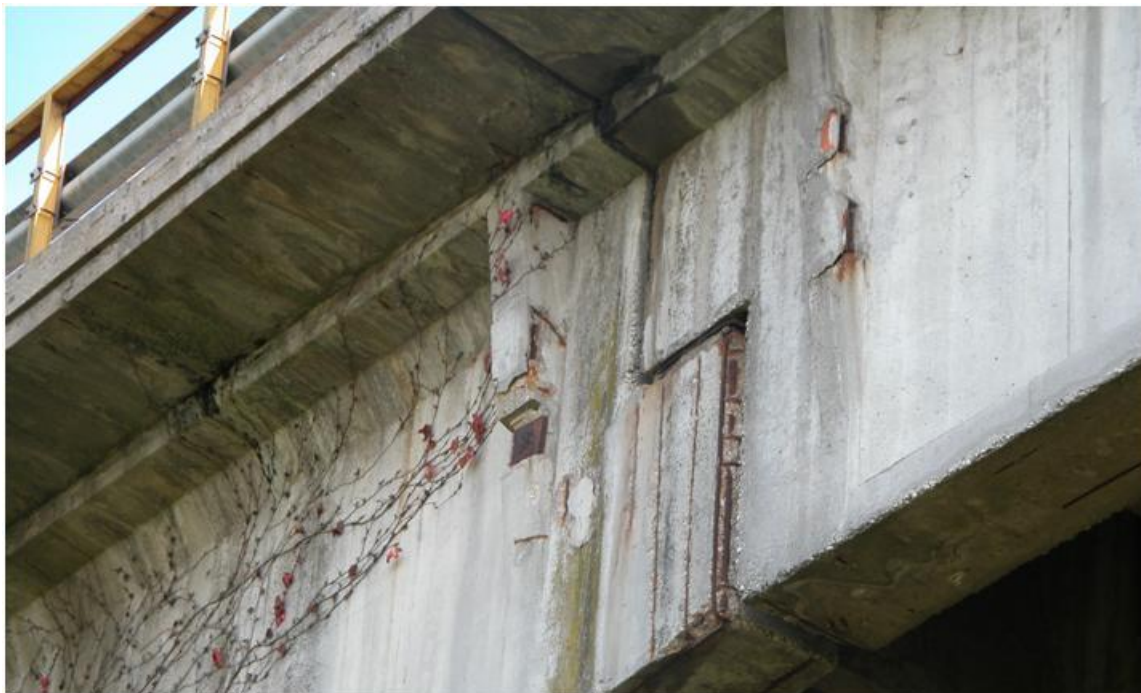
**Figura 10. Testate di ancoraggio della precompressione trasversale scoperte in molti punti.  
Degrado sulla sella Gerber**

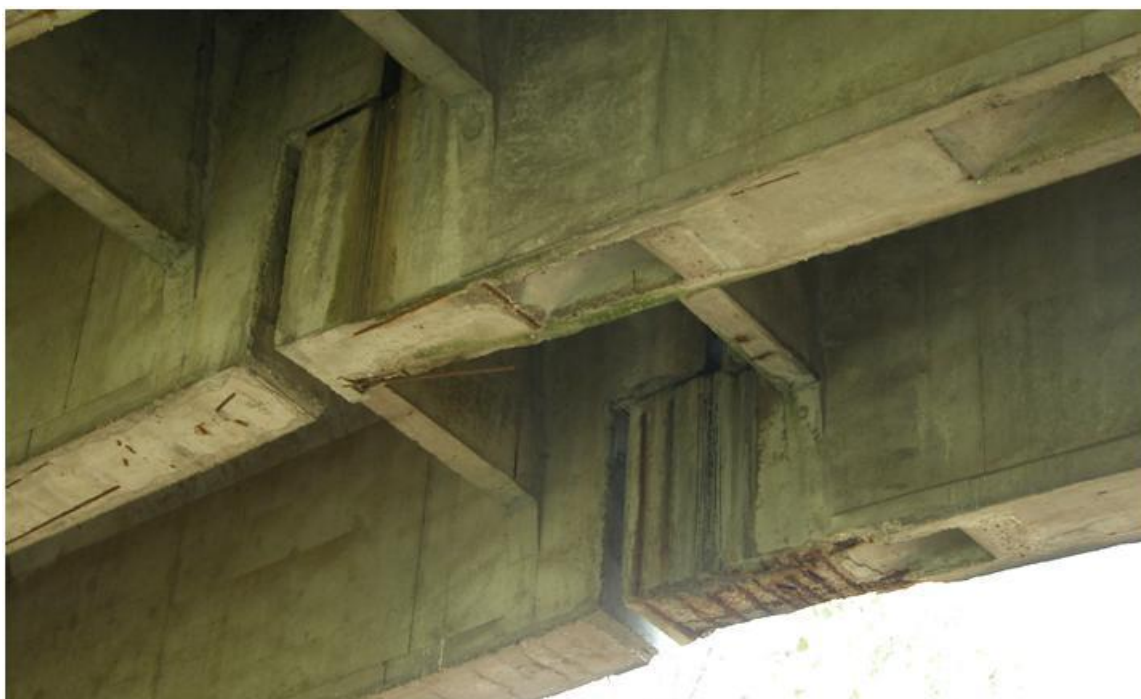
**Figura 11. Degrado sulla sella Gerber.**

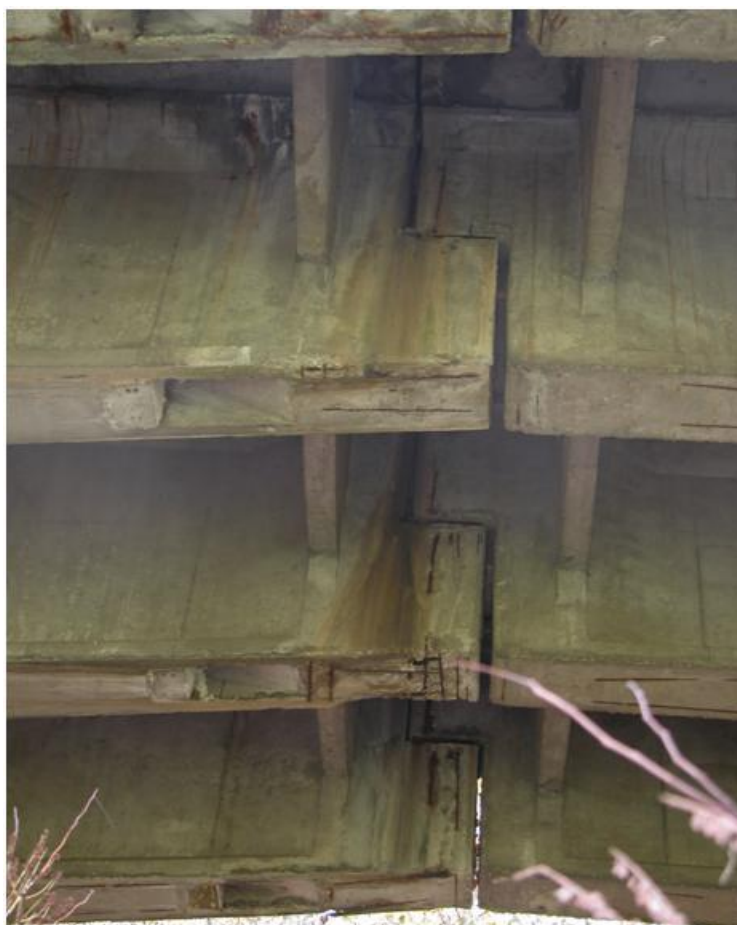
**Figura 12. Degrado sulla sella Gerber.**

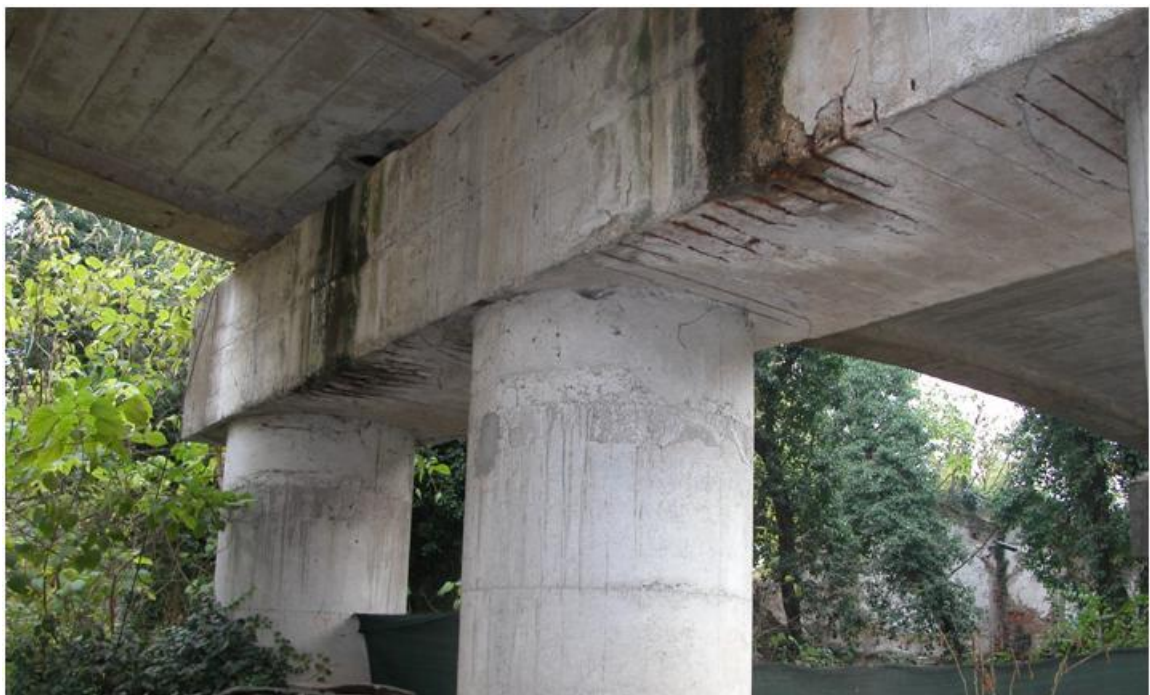
Diffusi fenomeni di faticenza delle superfici in cls in corrispondenza delle selle gerber e dei pulvini con distacco di copri ferro e corrosione delle armature. Cattivo deflusso delle acque meteoriche.

Figura 8. Distacco del copriferro e corrosione sui pulvini.

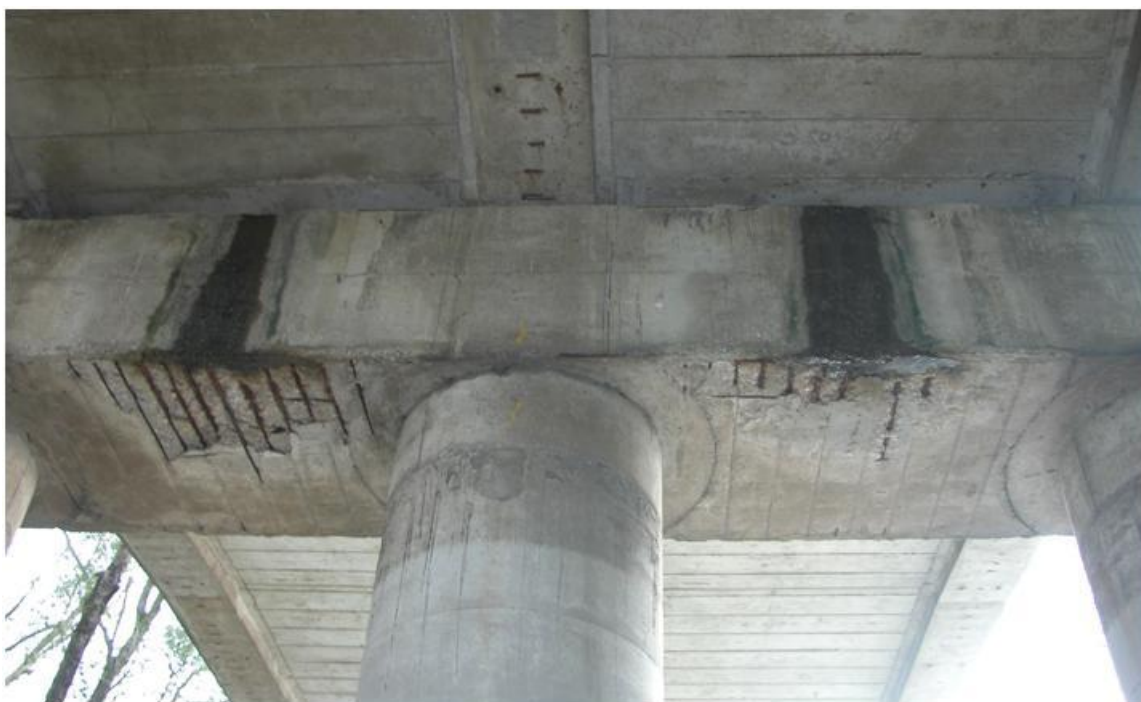
**Figura 9. Distacco del copriferro e corrosione sui pulvini.**

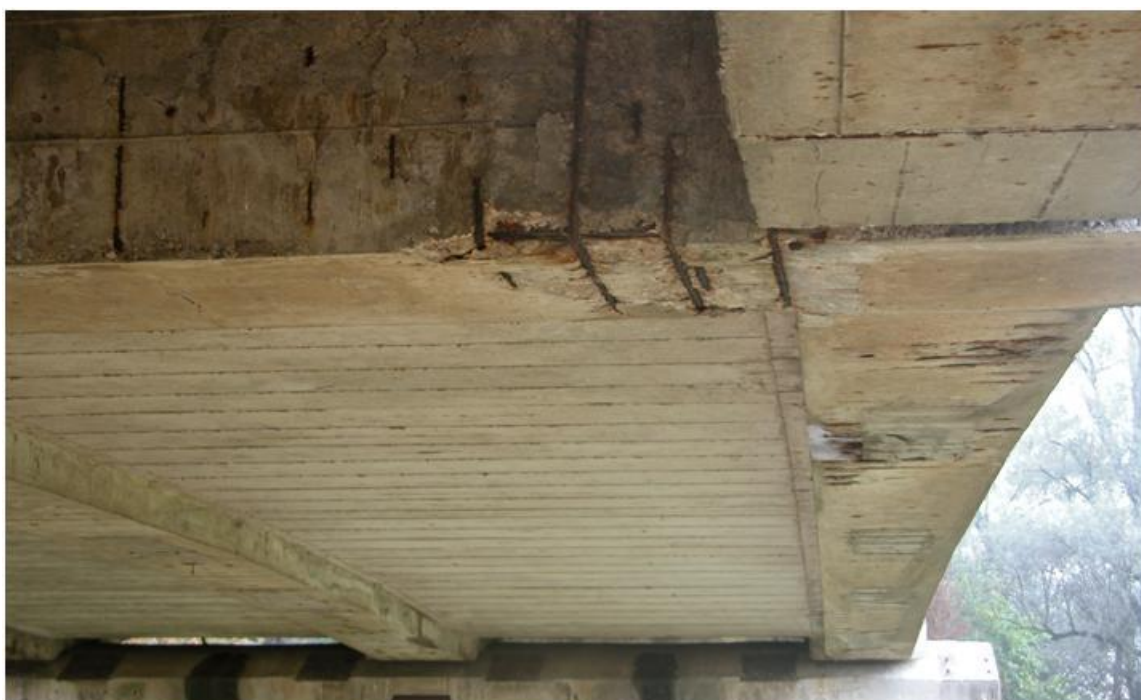
**Figura 10. Distacco del copriferro e corrosione in corrispondenza della sella Gerber.**

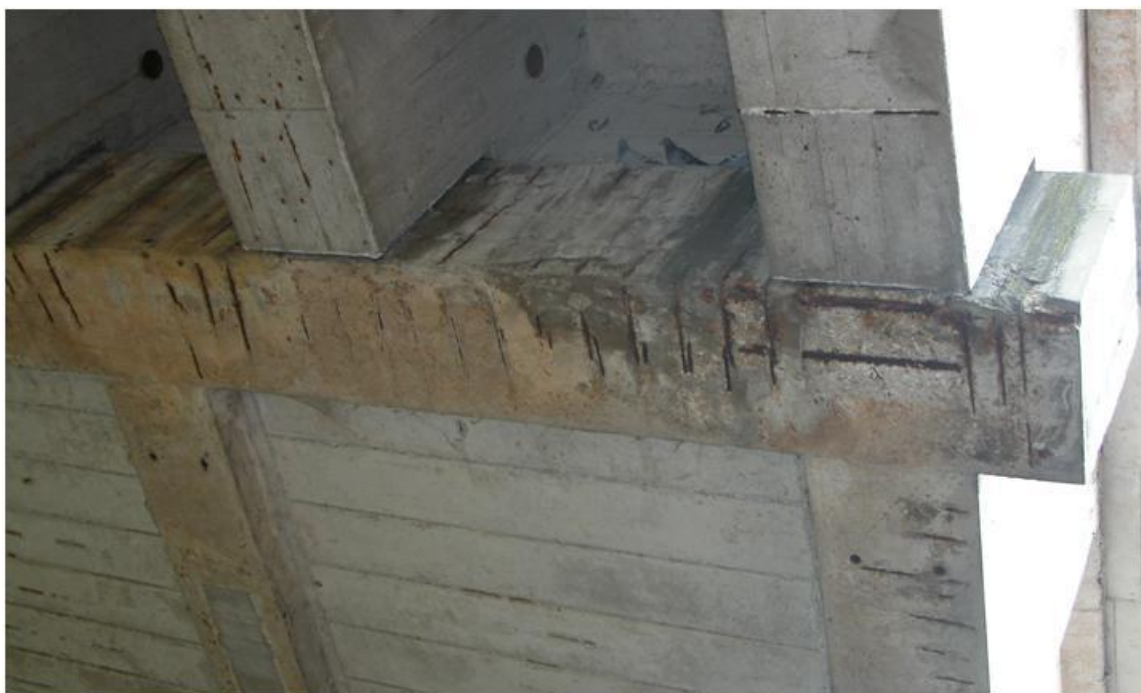
**Figura 11. Distacco del copriferro e corrosione in corrispondenza della sella Gerber.**

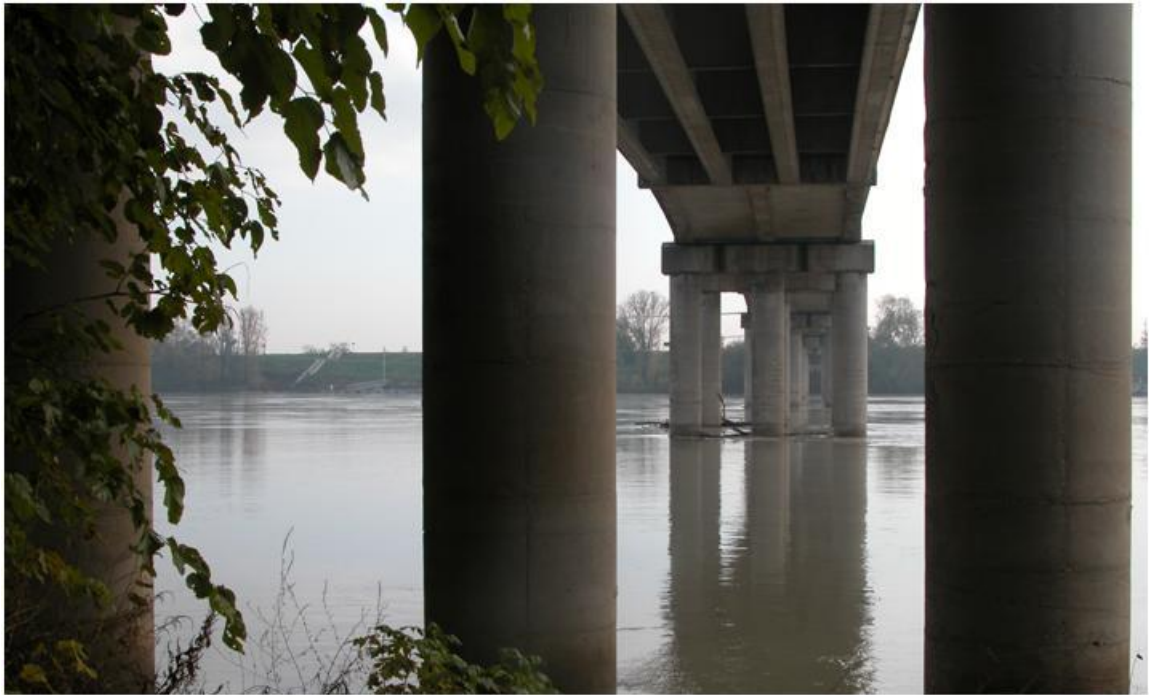
**Figura 13. Stato delle pile in alveo.**

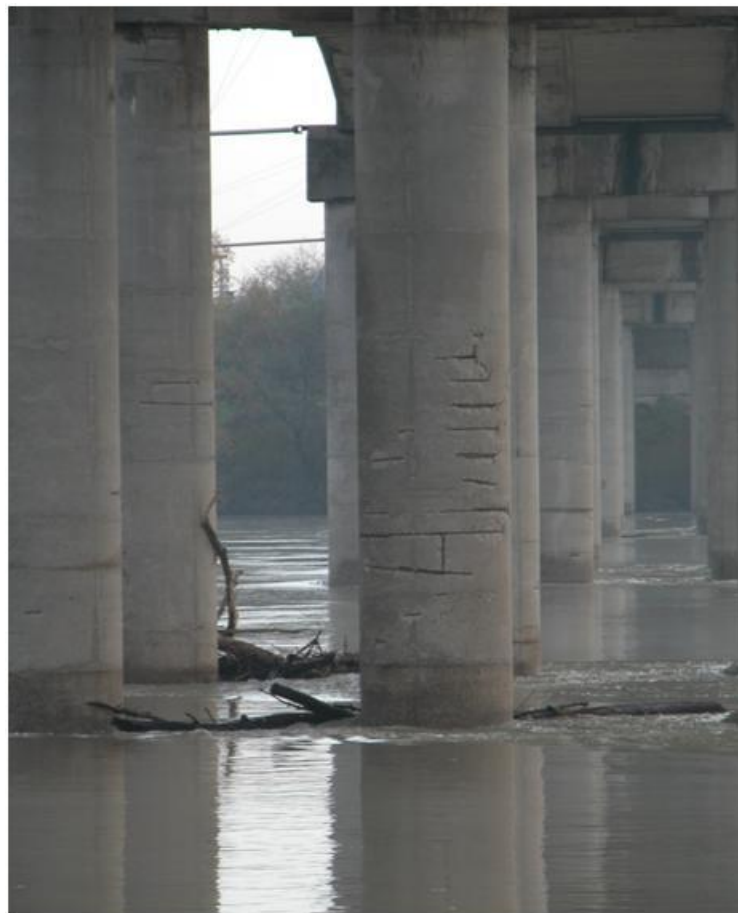
**Figura 14. Particolare della corrosione su alcune armature delle pile.**
