# Valutazione del ciclo di vita delle infrastrutture sensibili con selezione degli interventi necessari

Schede analitiche sui ponti – analisi dello  
stato di conservazione strutturale

## VALUTAZIONE DEL CICLO DI VITA DELLE INFRASTRUTTURE SENSIBILI CON SELEZIONE DEGLI INTERVENTI NECESSARI

Il documento è collegato al primo capitolo e presenta le schede di analisi strutturale per ciascun ponte indagato.

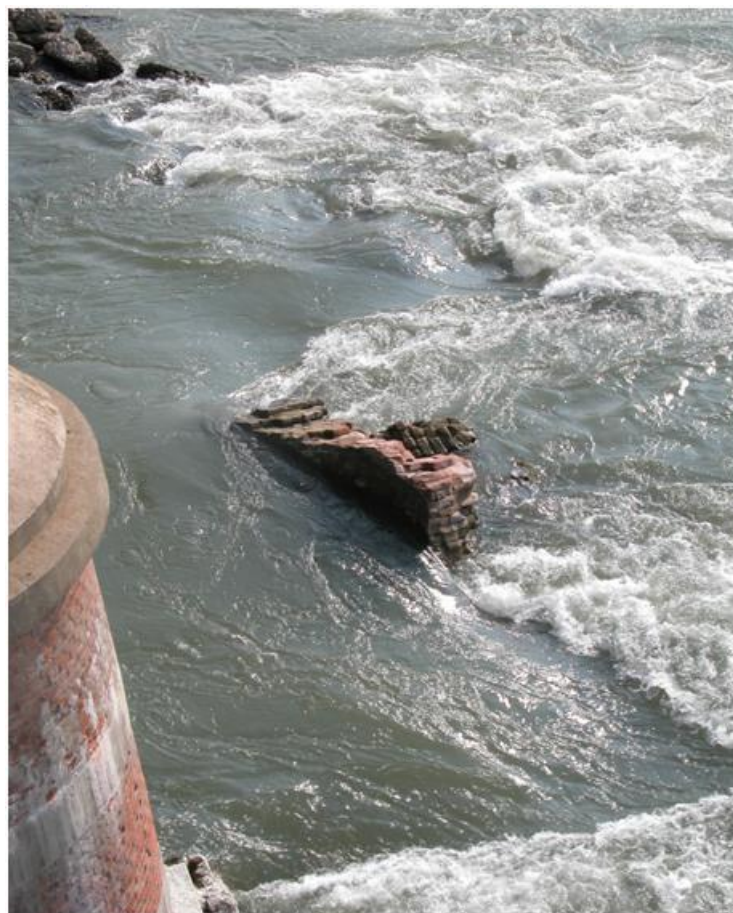
**Figura 6 - Presenza di detriti di strutture in muratura a valle delle pile.**

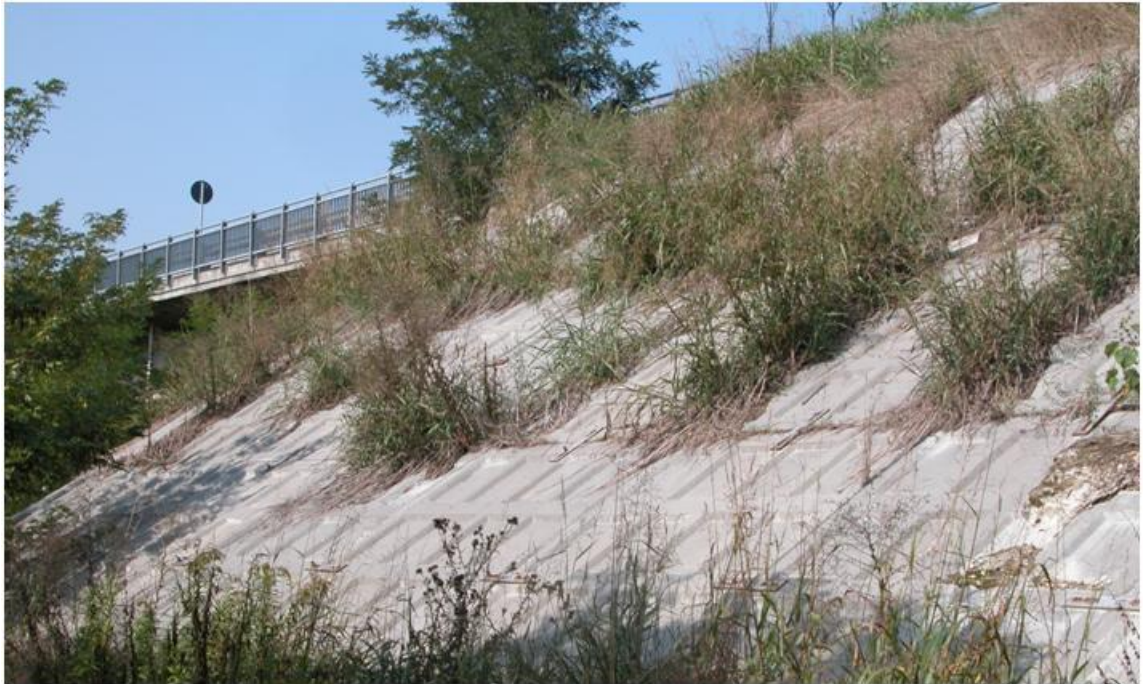
Il terrapieno contro la spalla dx è stato corazzato con lastre di calcestruzzo.

**Figura 5. Spalla del ponte costituita da terreno rinforzato.**

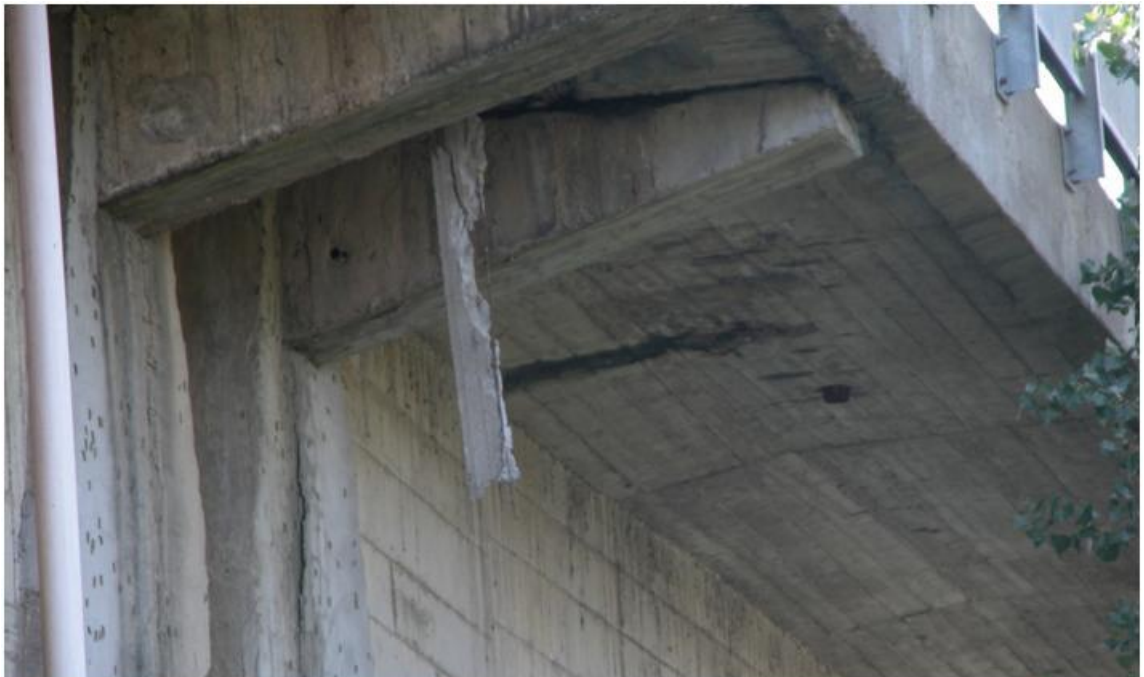
**Figura 10. Mancanza di alcuni tubi di drenaggio, danneggiamento locale del calcestruzzo.**

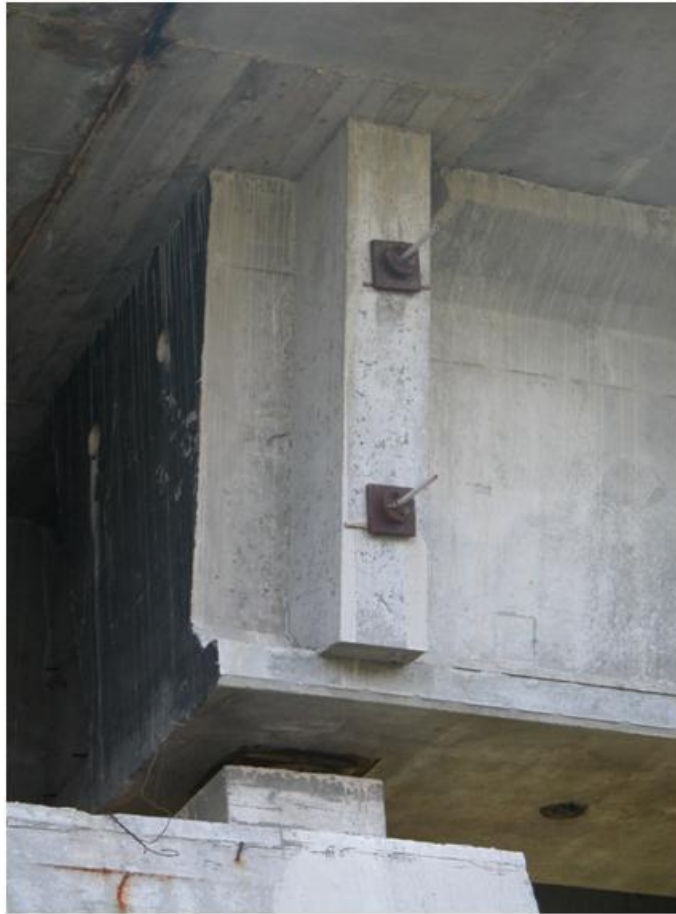
**Figura 17. Particolare delle testate di precompressione trasversale non protette.**

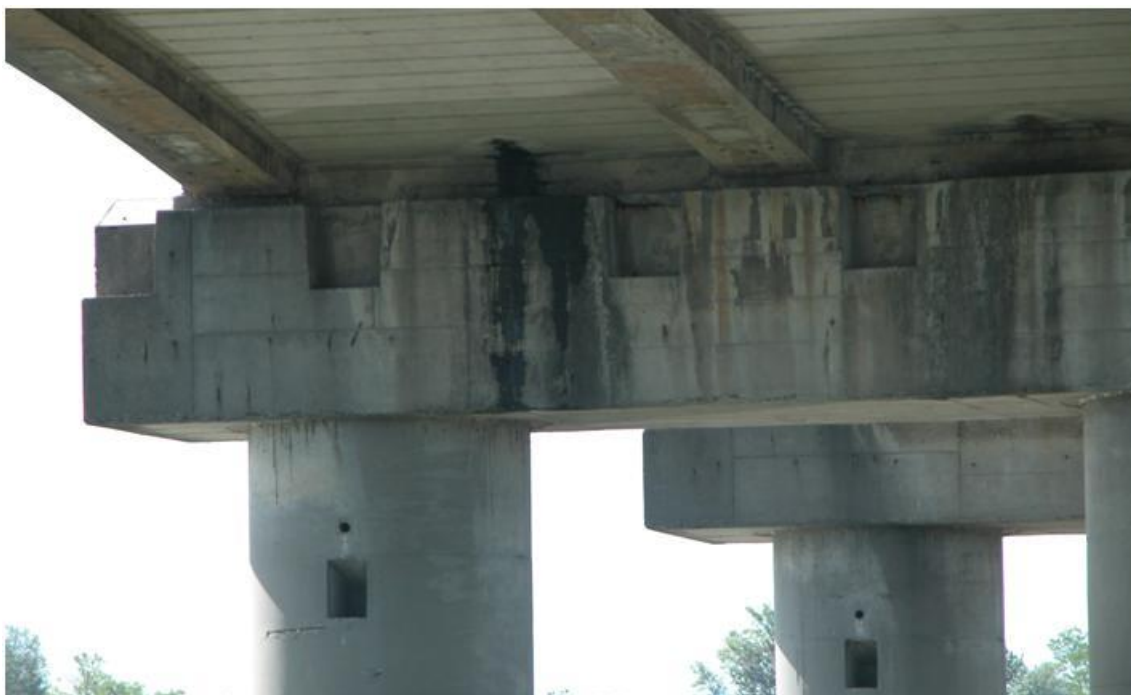
**Figura 13. Tracce di umidità causate da un cattivo drenaggio dell'acqua.**

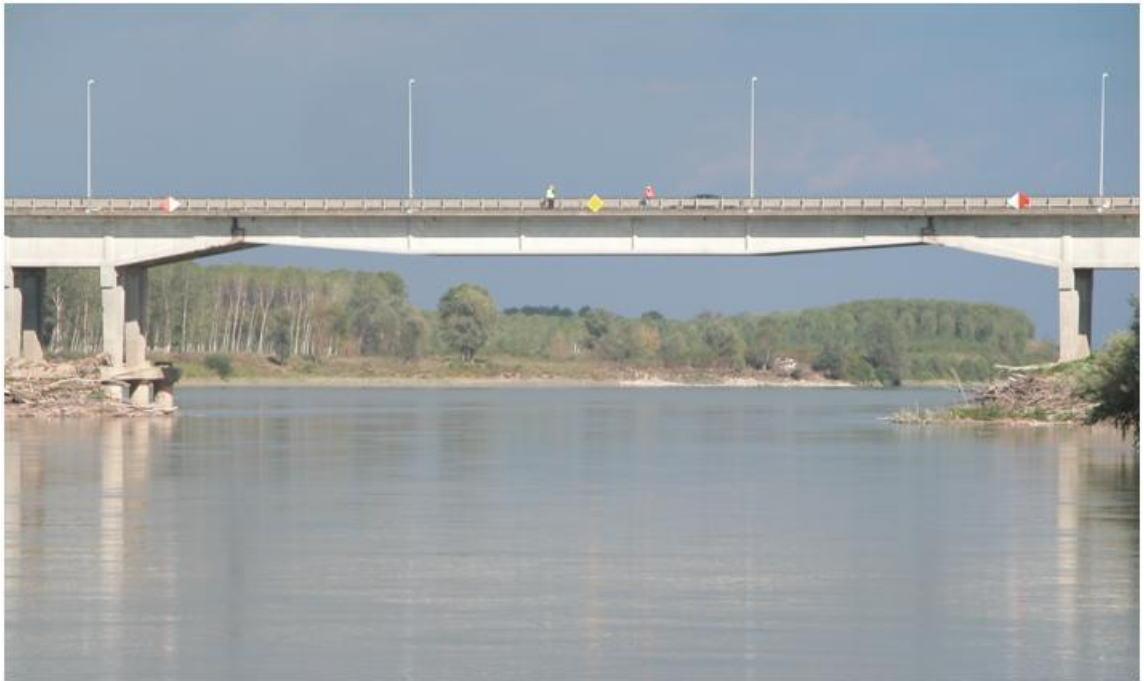
**Figura 4. Ingrandimento di una campata con pile e mensole.**

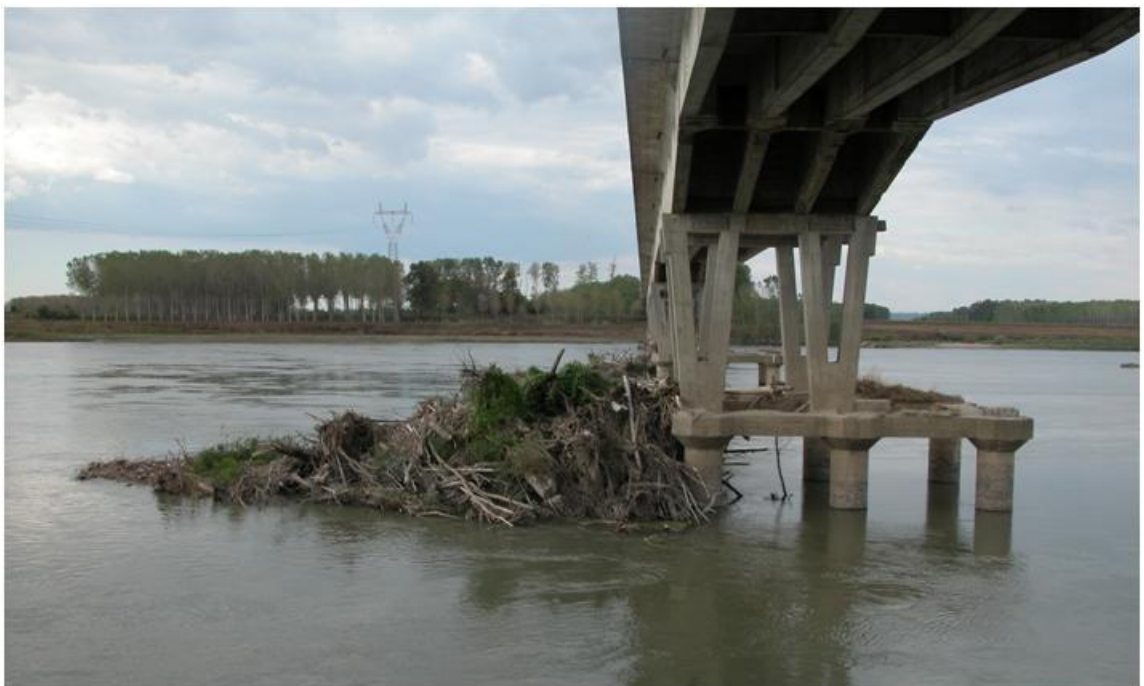
**Figura 5. Pila in alveo con ramaglie.**

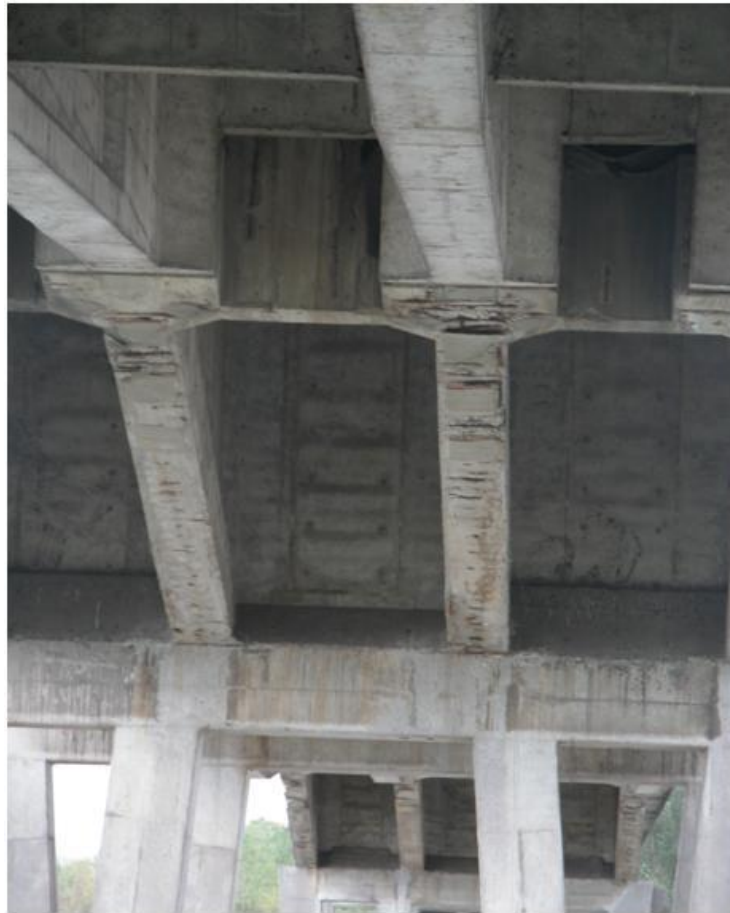
- Situazione diffusa di distacco di copri ferro e corrosione delle armature in particolare sulle mensole tozze di appoggio alle travi.
- Segni di percolazione di acqua che filtra all'interno della soletta.
- Probabile corrosione in vari cavi di precompressione.

**Figura 6. Diffuso distacco del copriferro.**

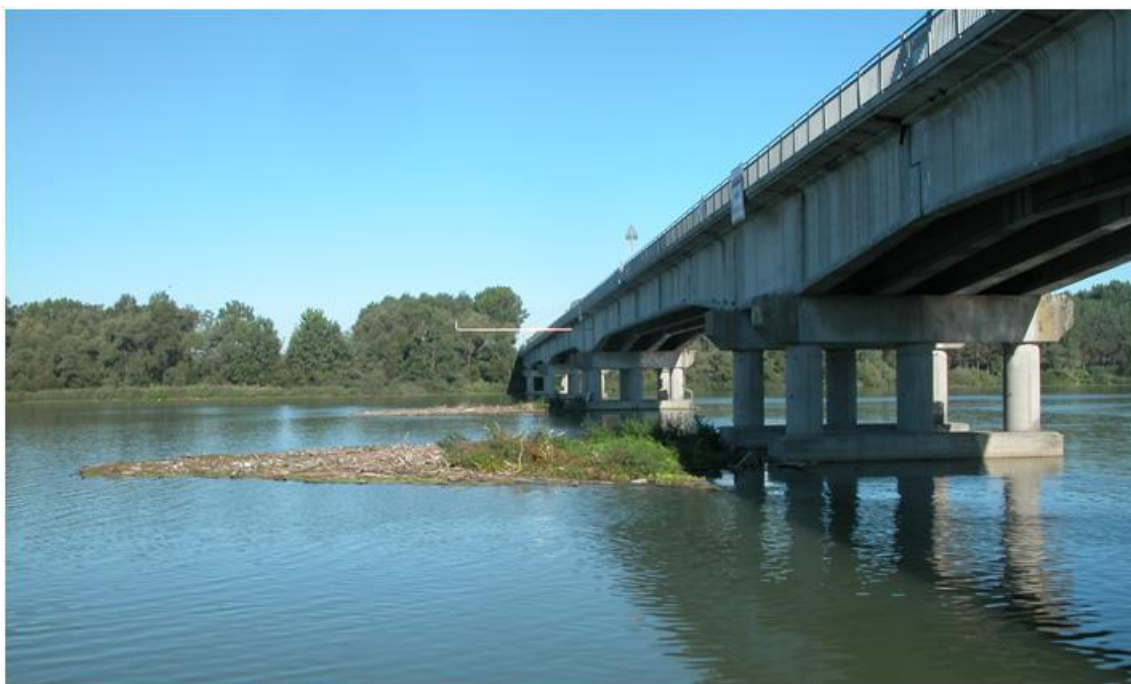
**Figura 5. Vista dal basso delle travi dell'impalcato, deposito di ramaglie a ridosso delle pile.**

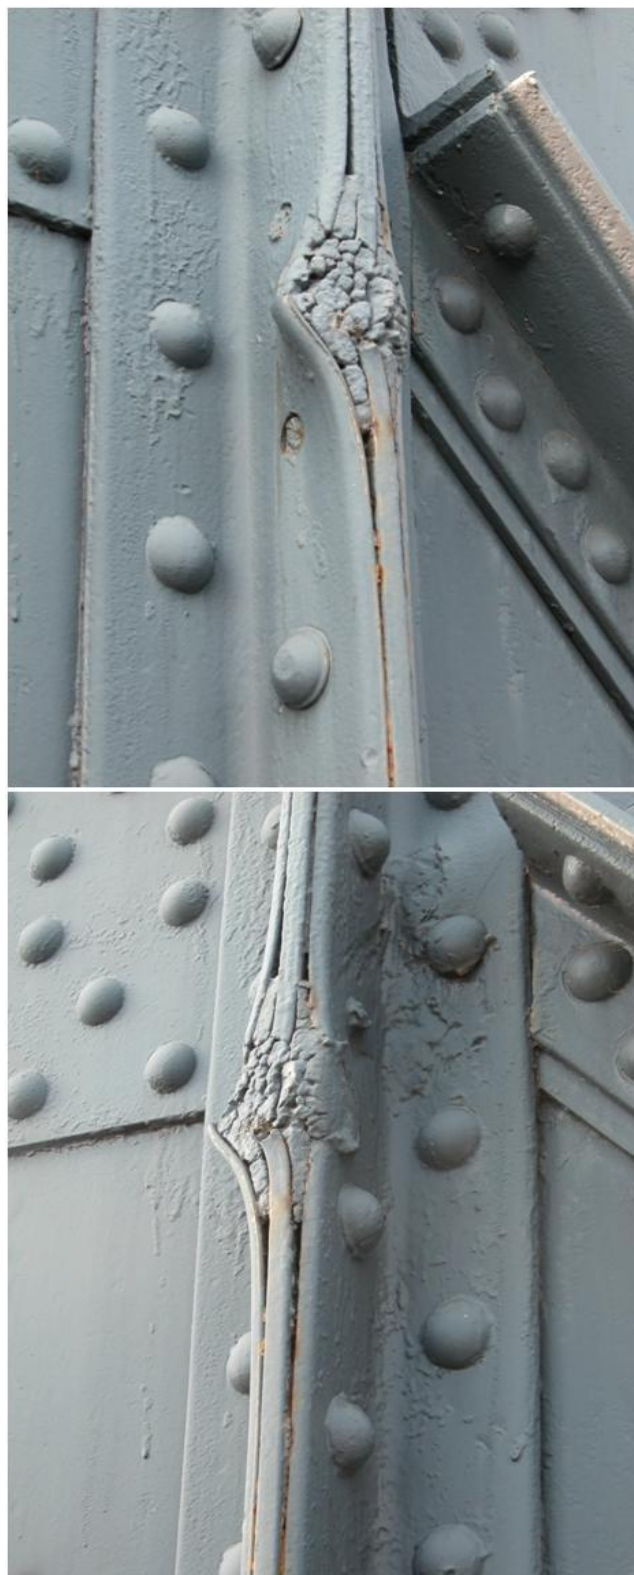
Il viadotto di ingresso mostra molti segni di corrosione e rigonfiamenti di molti profili chiodati adibiti a diagonali (secondarie) delle travi reticolari. La seconda parte del manufatto (travi reticolari leggermente arcuate) appare in buono stato di manutenzione.

**Figura 15. Formazione di ruggine nell'imbottitura di un profilo chiodato, rottura della lamiera e di due chiodi.**

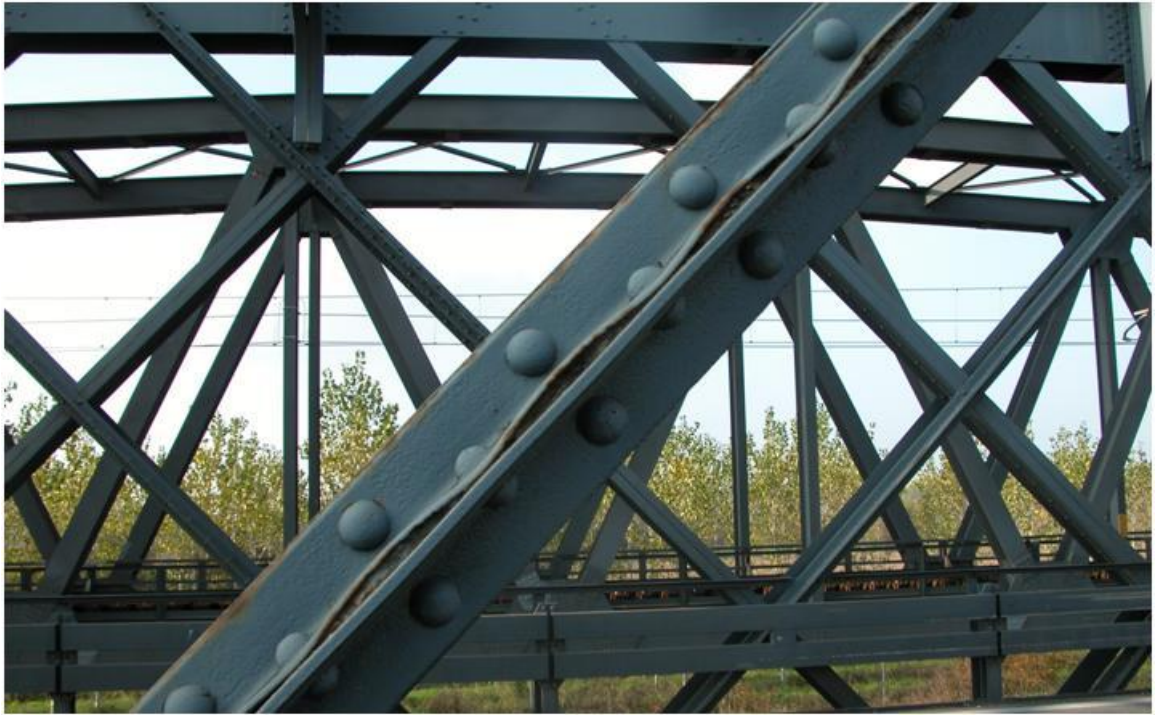
Figura 16. Formazione di ruggine nell'imbottitura di un profilo chiodato.

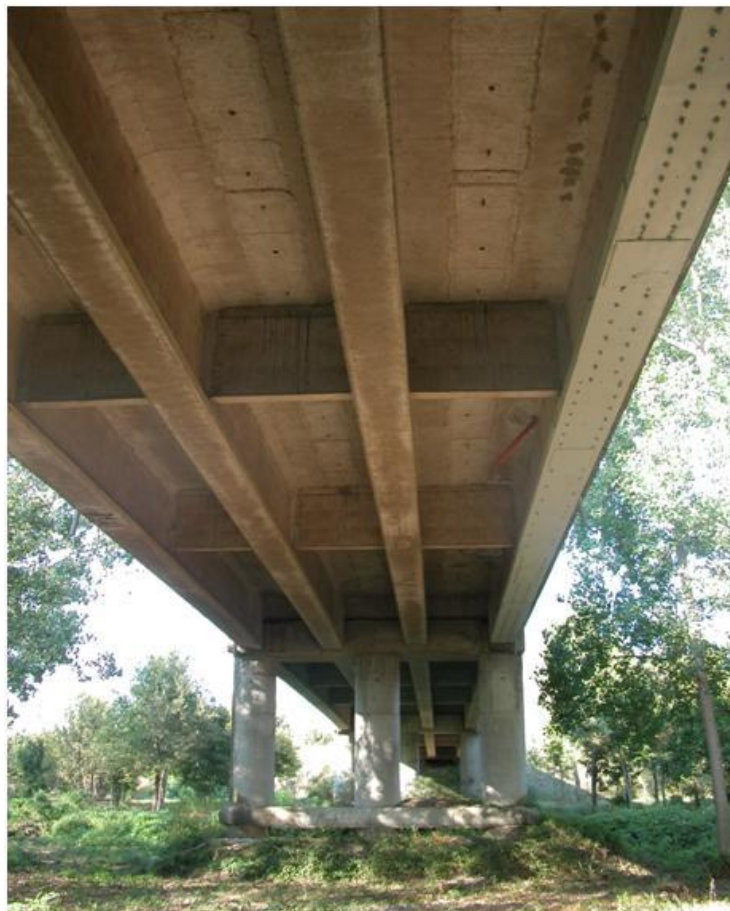
Figura 8. Alcune travi del ponte sono state rinforzate tramite l'applicazione di piastre in acciaio.

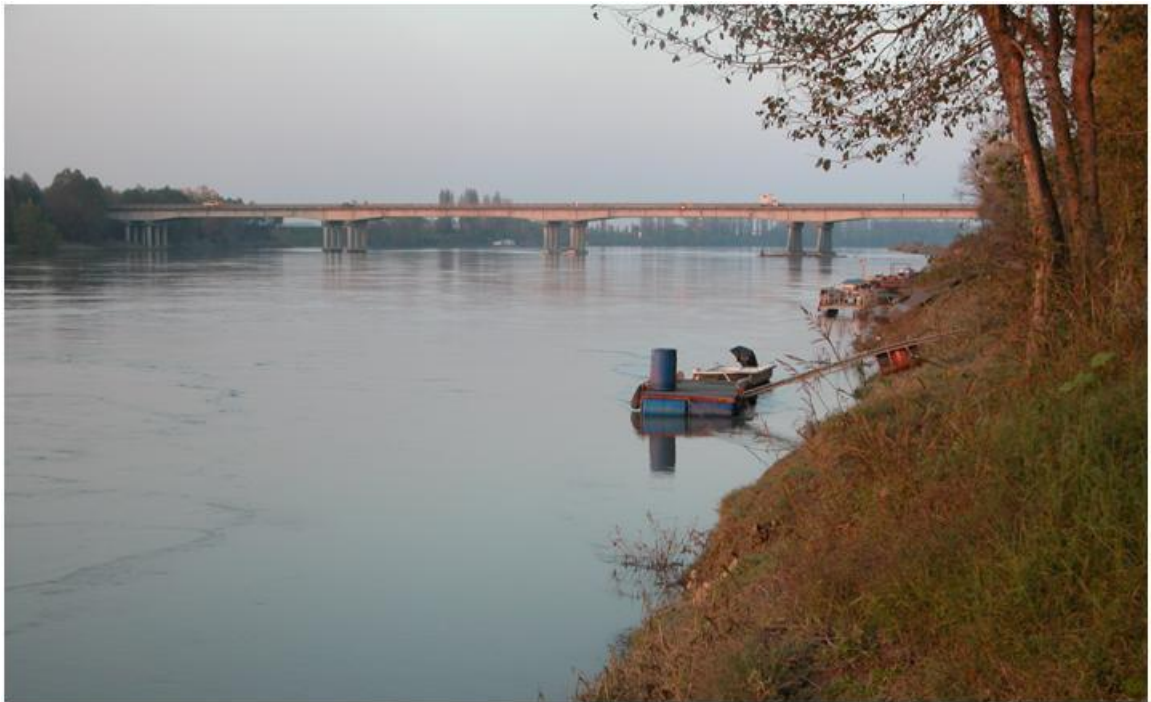
**Figura 3. Vista da monte, sponda destra (le pile sulla destra sono state rinforzate).**

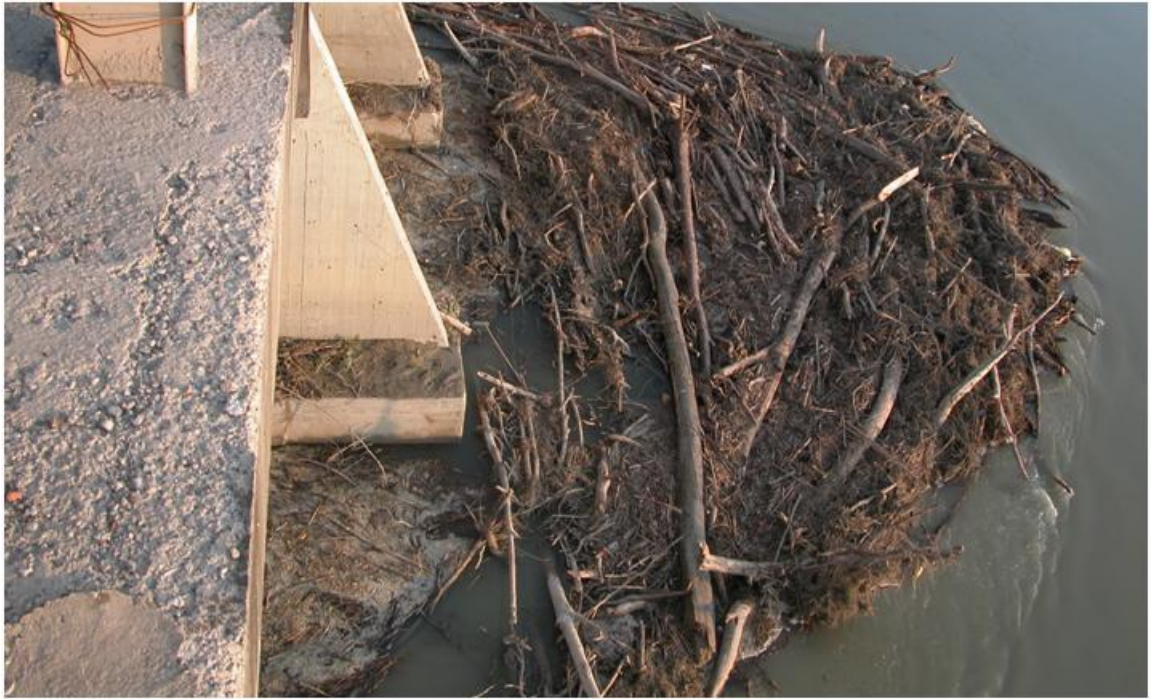
**Figura 5. Accumulo di detriti a ridosso delle pile in alveo.**

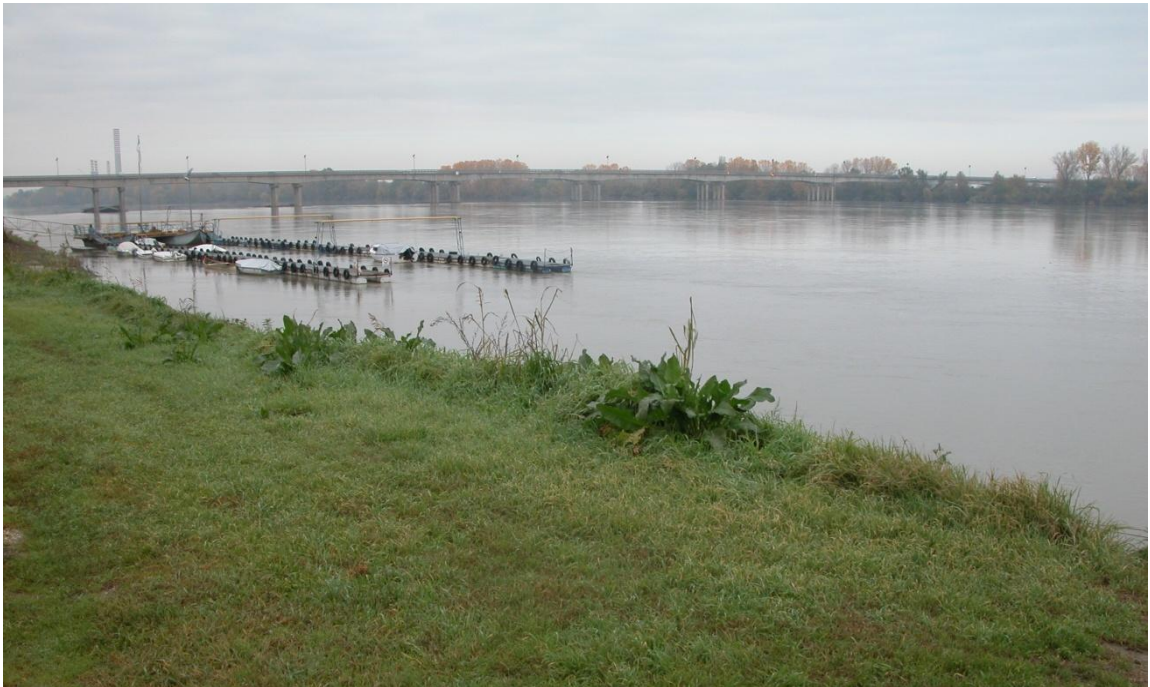
**Figura 3. Vista da monte, sponda sinistra.**

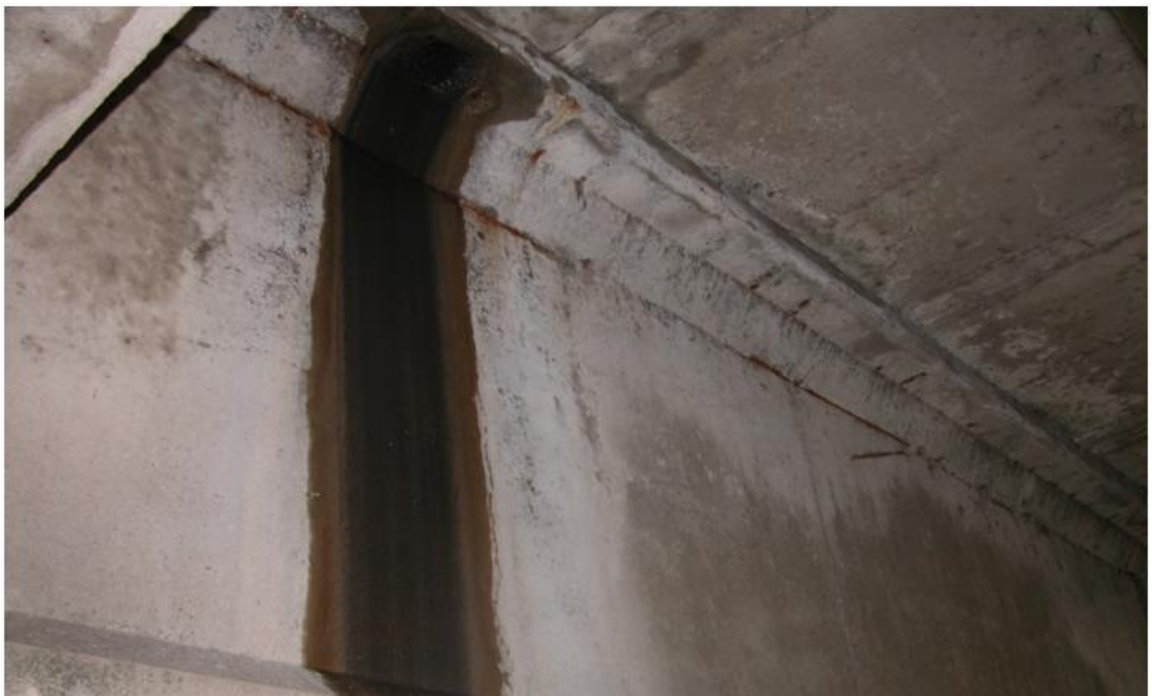
**Figura 8.** Totale mancanza di pluviali.

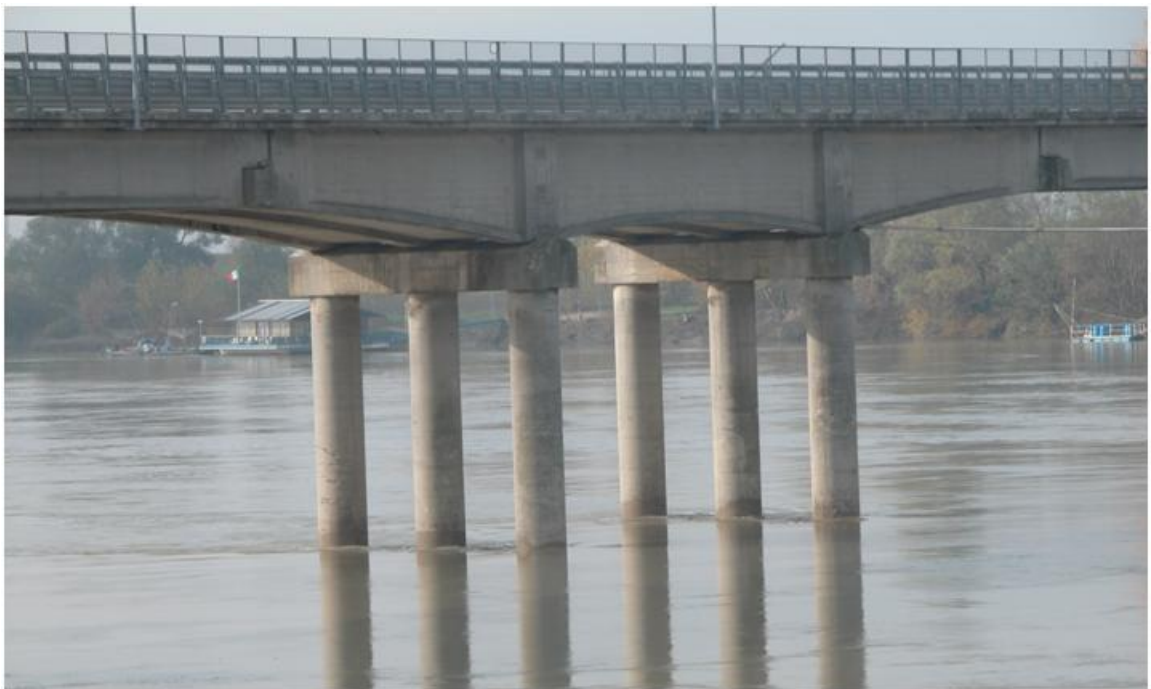
**Figura 4. Ingrandimento delle pile in alveo e dei cantilever.**
