# Valutazione del ciclo di vita delle infrastrutture sensibili con selezione degli interventi necessari

Schede analitiche sui ponti – analisi dello  
stato di conservazione strutturale

## VALUTAZIONE DEL CICLO DI VITA DELLE INFRASTRUTTURE SENSIBILI CON SELEZIONE DEGLI INTERVENTI NECESSARI

Il documento è collegato al primo capitolo e presenta le schede di analisi strutturale per ciascun ponte indagato.

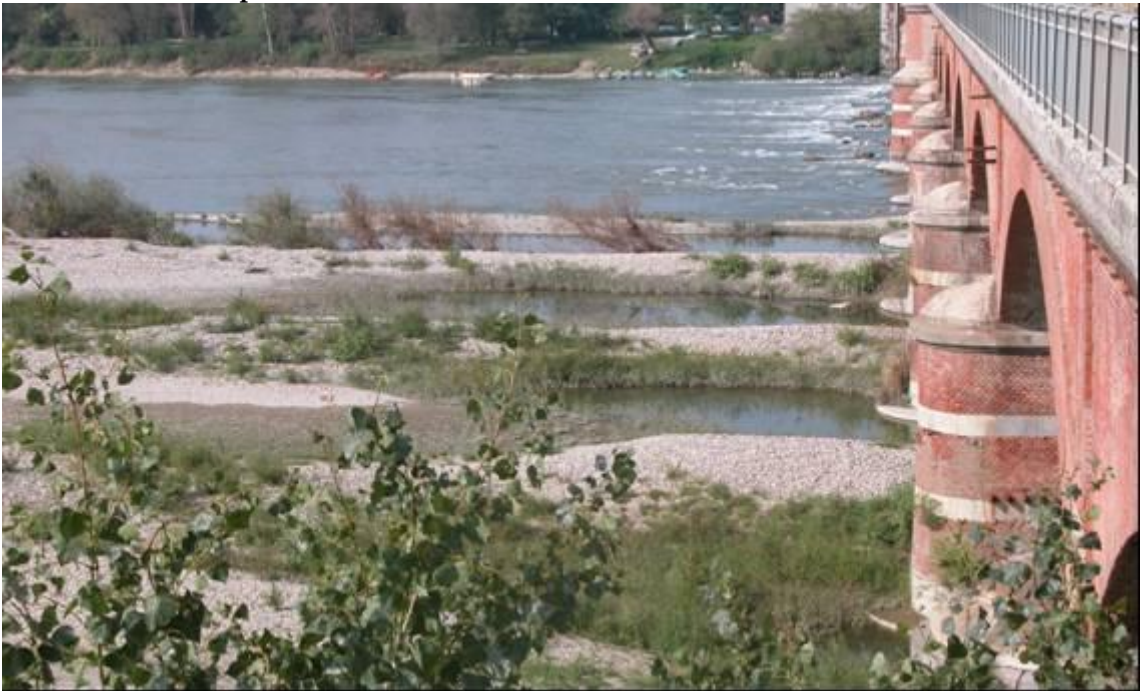
**Figura 7 - Presenza di buche a valle delle pile probabilmente causate da fenomeni di erosione durante le piene.**

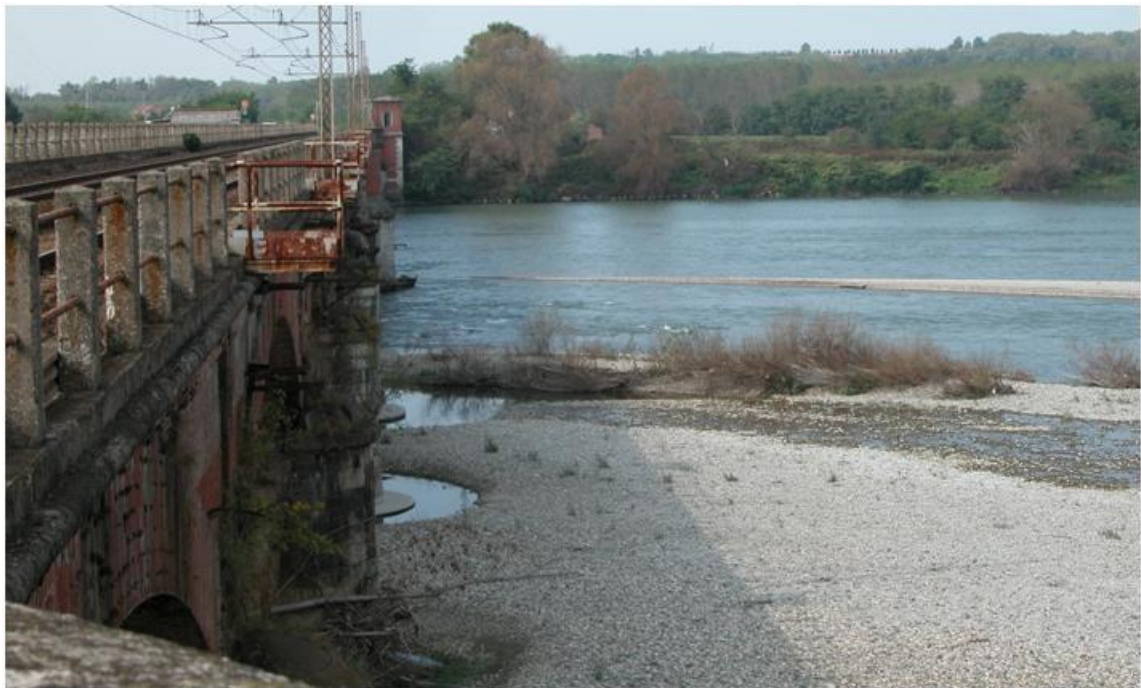
**Figura 8 - Vista del fiume lato monte. Si noti la modesta presenza di ramaglie fermate dalle pile e l'erosione attorno ad esse visibile nella zona in secca.**

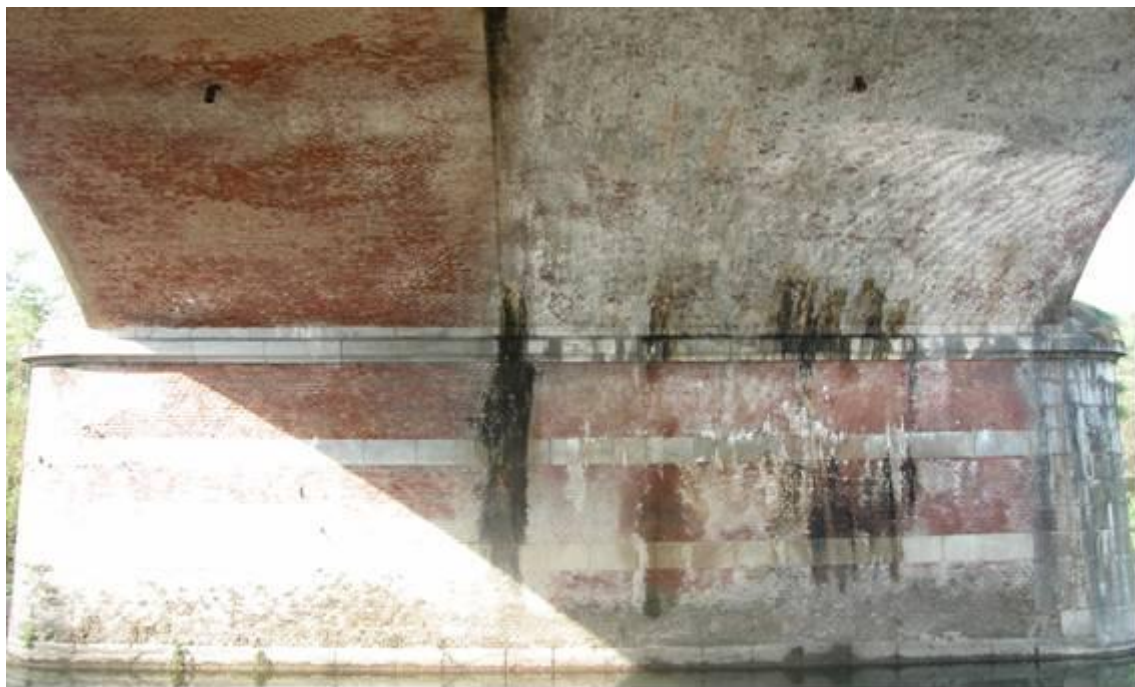
**Figura 10 - Prima campata sulla sponda sinistra.**

Dalla foto sembra vi siano due strutture ad arco in muratura affiancate, una per il ponte stradale ed una per il ponte ferroviario. La pila sembra essere unica.

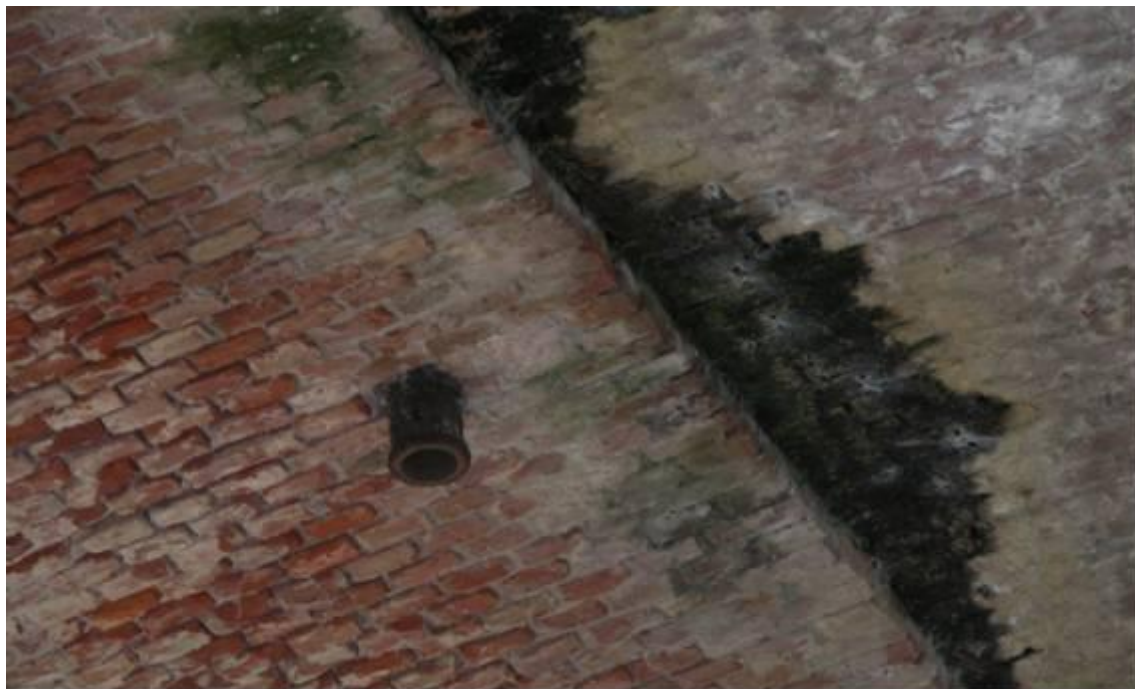
**Figura 11 - Prima campata sulla sponda sinistra.**

Particolare della linea di separazione tra le due strutture ad arco. Si nota uno scalino di circa 10 cm tra le due strutture.

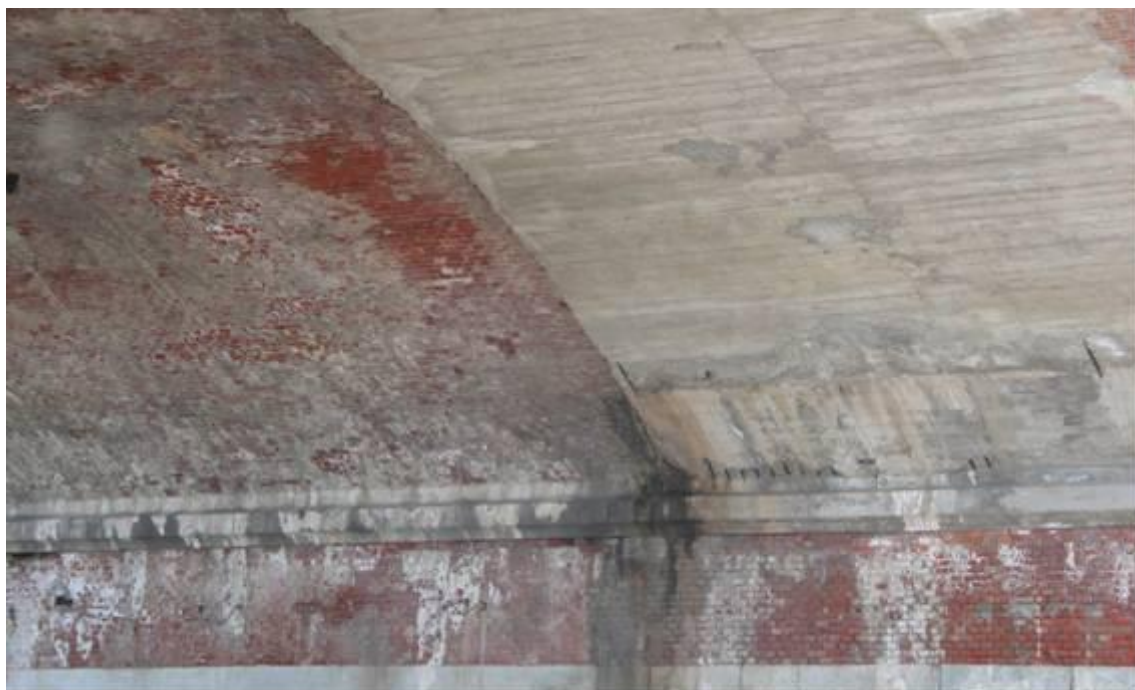
**Figura 12 - Seconda e terza campata**

La seconda e la terza campata sulla sponda sinistra sembrano costituite da un arco in muratura per il ponte stradale e un arco in calcestruzzo armato (più recente) per il ponte ferroviario. Si noti il distacco di copri ferro all'imposta dell'arco. La pila sembra essere unica e in muratura.

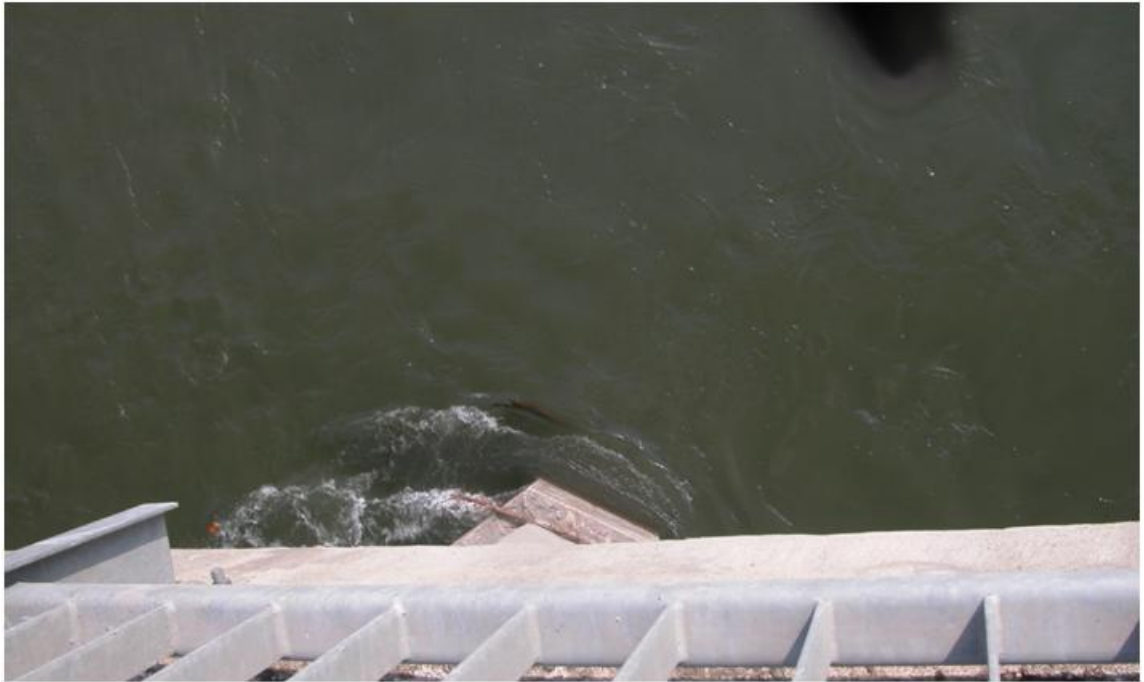
**Figura 11. Impatto delle corrente a monte della pila.**

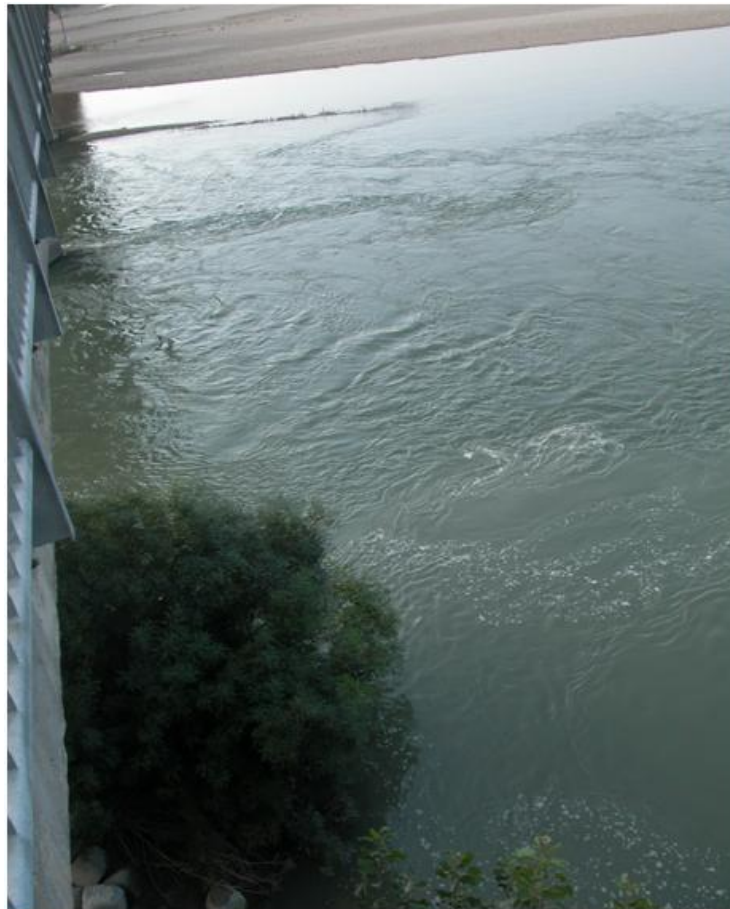
**Figura 12. Corrente a valle delle pile. Anche se il fiume non è a regime si nota la formazione di numerosi vortici.**

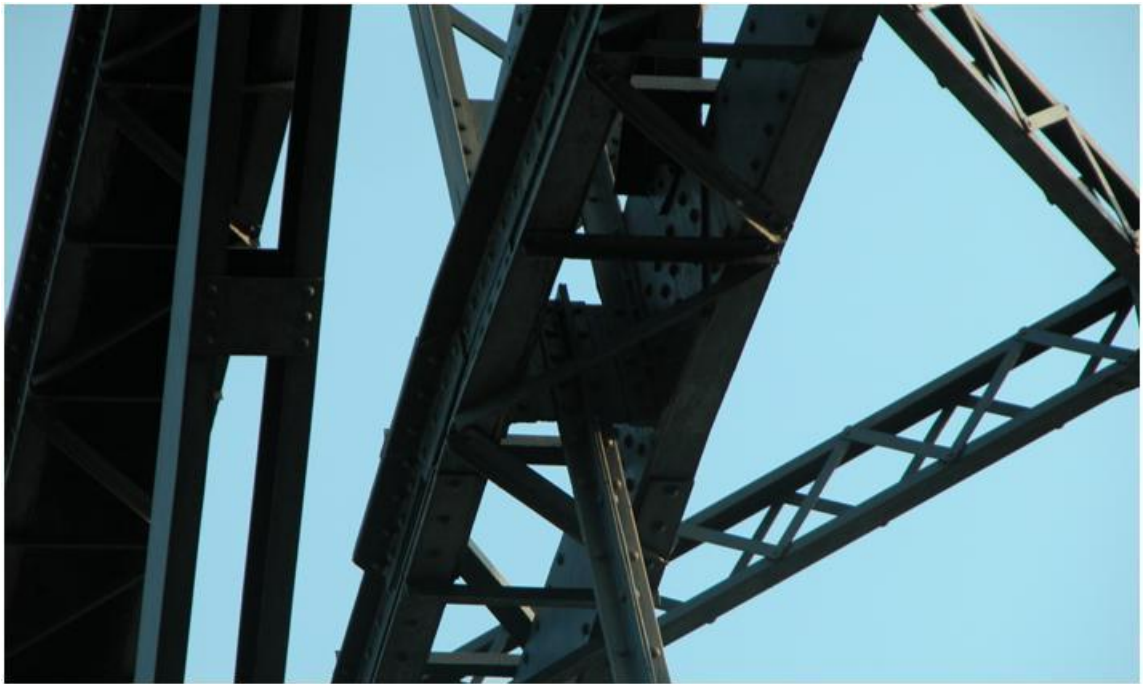
Figura 9. Aggancio superiore del tirante.

Tracce diffuse ed evidenti di corrosione, con formazione di placche di ruggine interstiziale tra profili ed elementi composti per chiodatura. Lungo i tiranti si rilevano sensibili rigonfiamenti (fino a ~ 10mm) con distorsione permanente degli assi dei profili angolari. L'estremità inferiore di tiranti è stata protetta, incapsulandola in cubi di resina, in modo da evitare colatura d'acqua verso l'ancoraggio inferiore. Distacchi della vernice protettiva in più punti. Impalcato soggetto a sensibili sovrassollecitazioni dinamiche. Vibrazioni visibili dei tiranti al passaggio di mezzi pesanti.

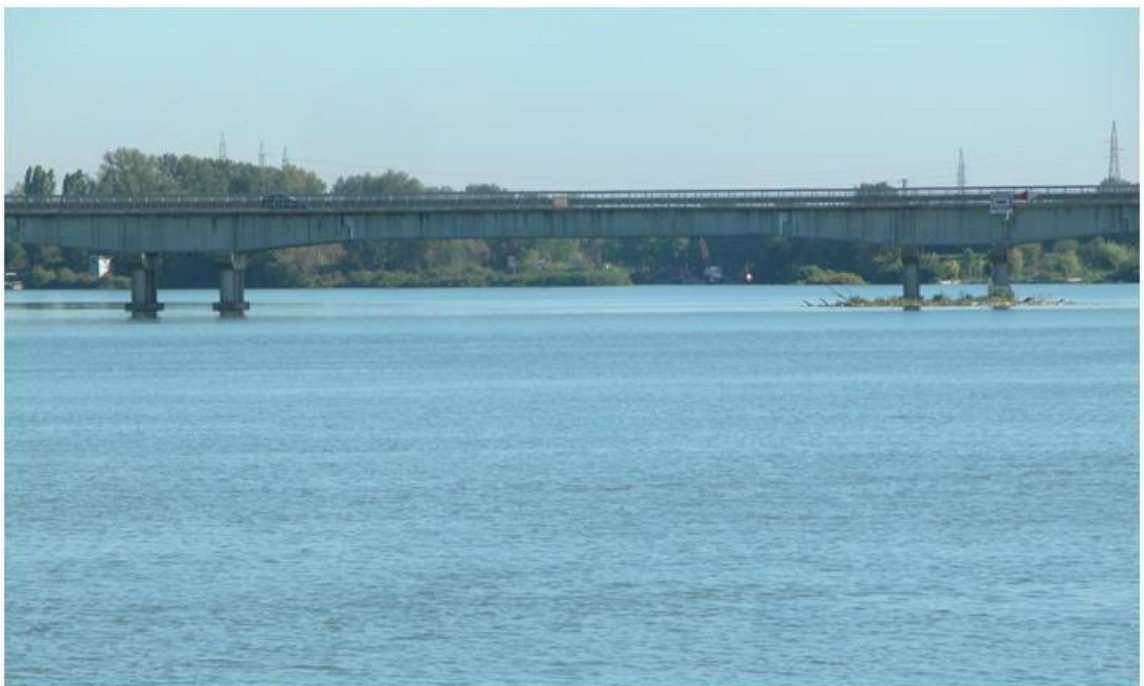
**Figura 4. Ingrandimento di una campata con pile e mensole.**

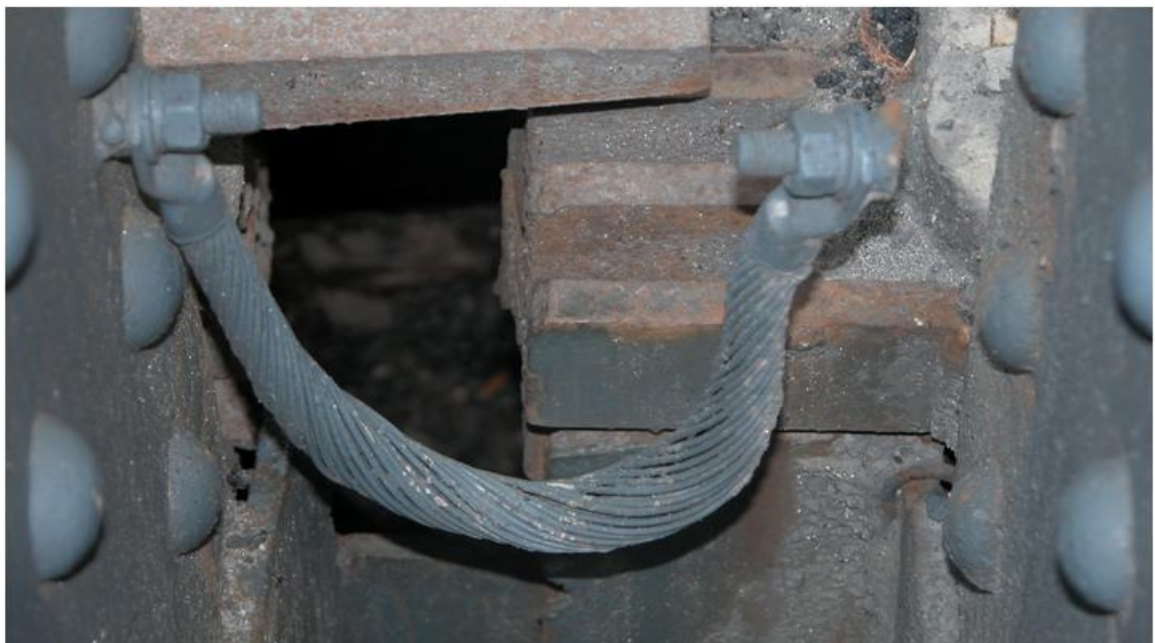
**Figura 14. Distacco di un cavo di messa a terra.**

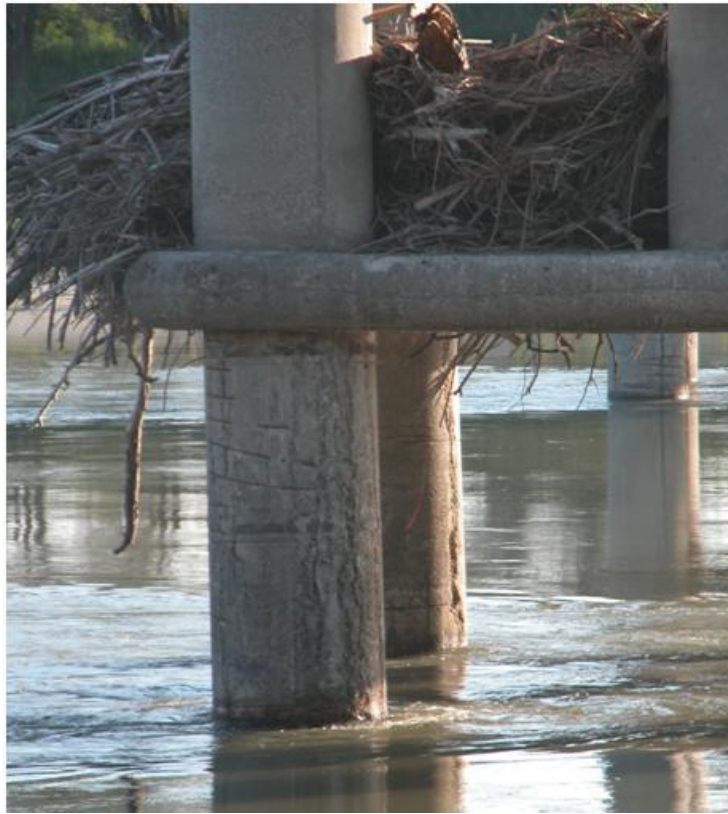
*Tratto in alveo:* Pila centrale in alveo con sensibile fuori asse. Lungo il corpo di alcune pile in alveo diffusi fenomeni di faticenza delle superfici in cls. e distacchi di copriferro con corrosione delle armature. Parte delle spirali di armatura dei pali/pila in vista.

**Figura 5. Pile in alveo con armature esposte.**

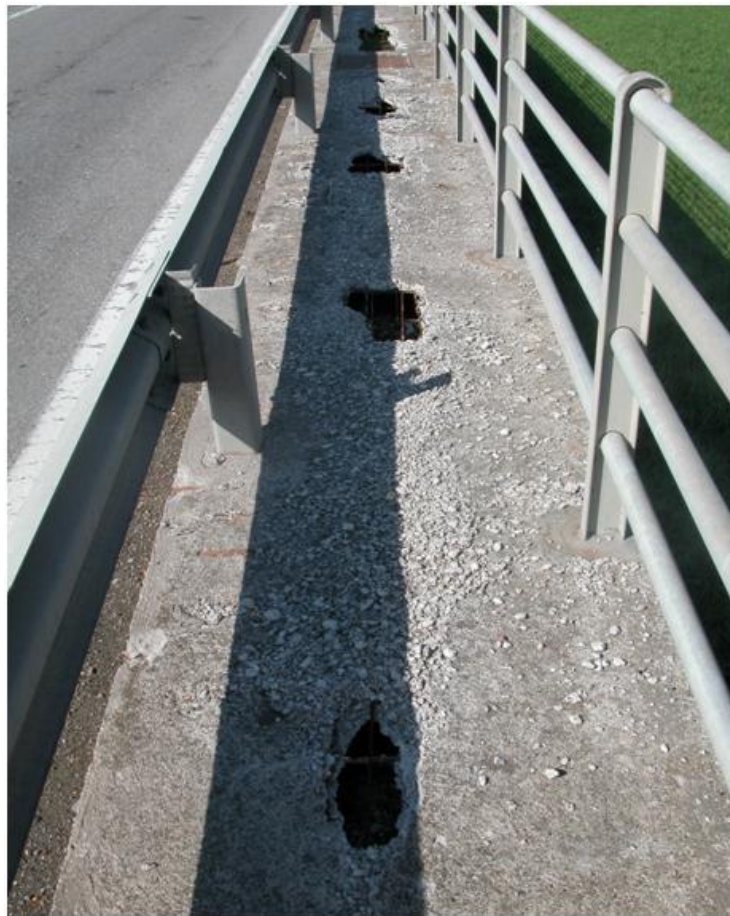
Marciapiedi inibiti con cartello che vieta il transito. Coperchi tombini di ispezione totalmente corrosi e/o sfondati.

**Figura 11. Soletta del camminamento rovinata.**

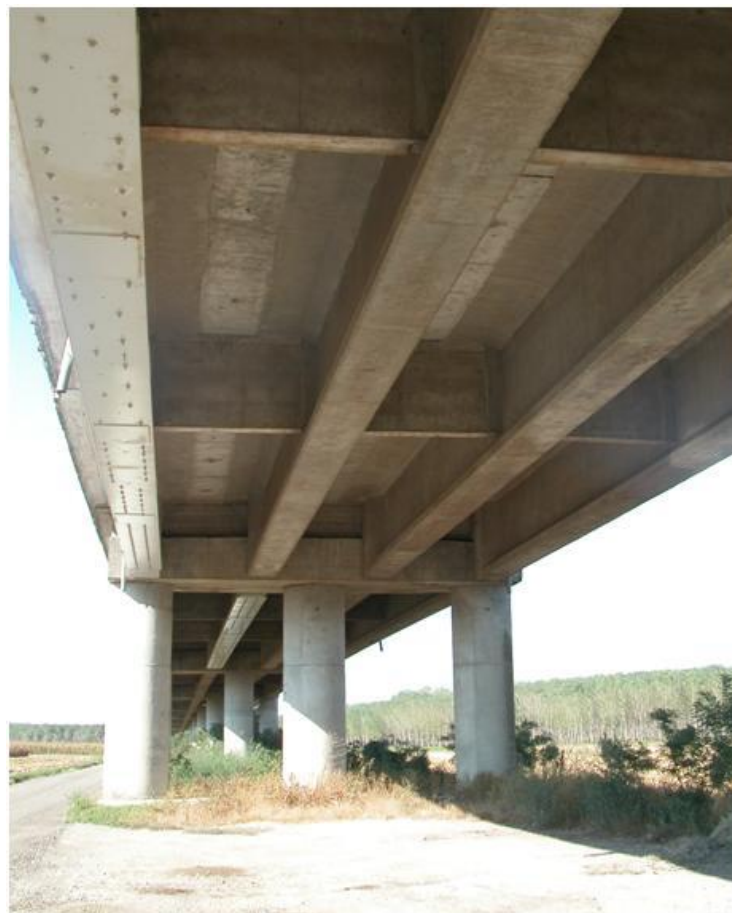
Figura 16. Travi rinforzate con l'applicazione di piastre in acciaio.

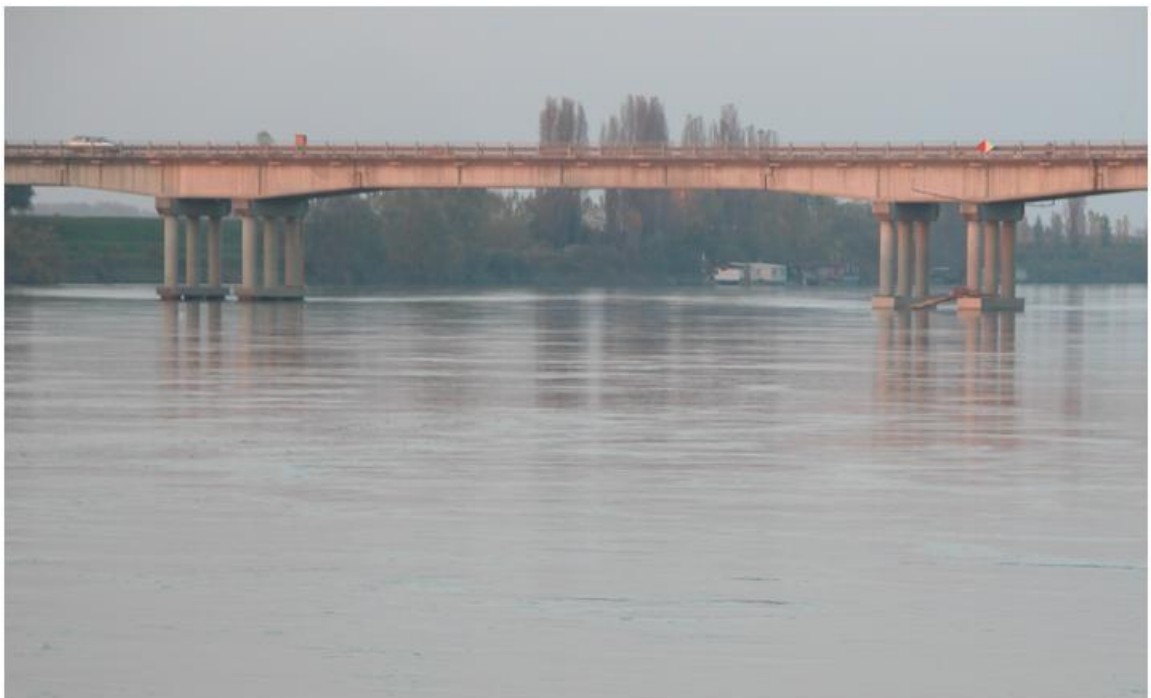
**Figura 4. Ingrandimento delle pile in alveo e dei cantilever.**

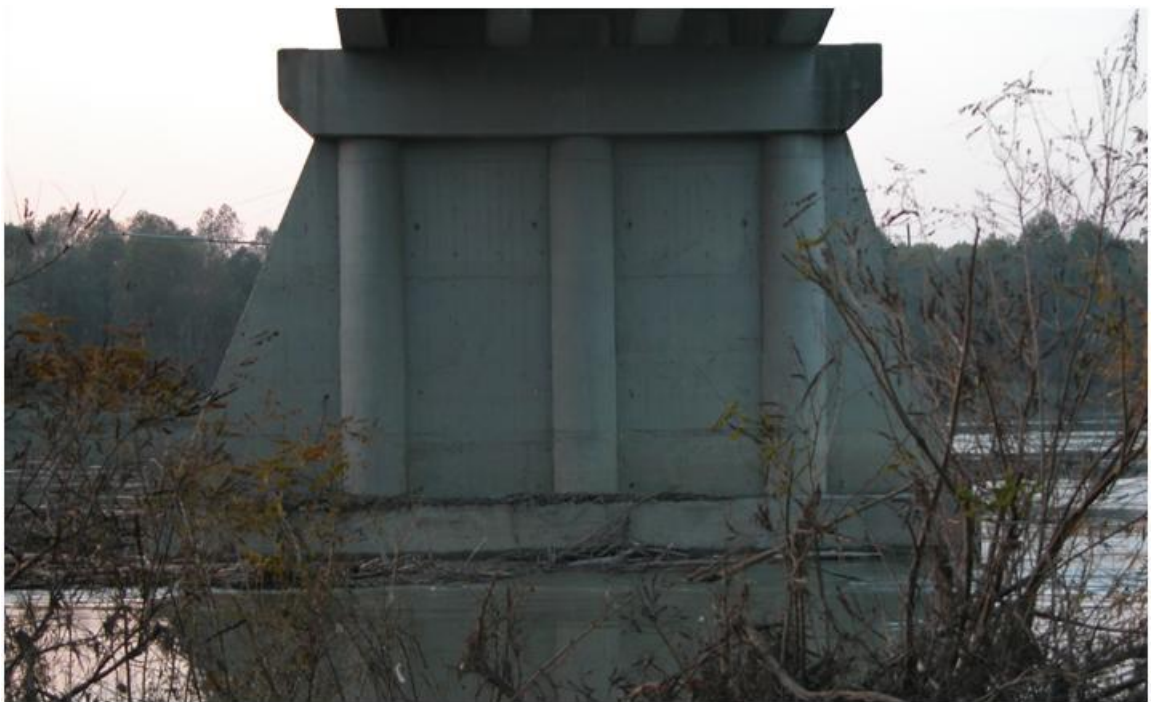
**Figura 6. Rinforzo presente sulla prima pila sponda destra.**

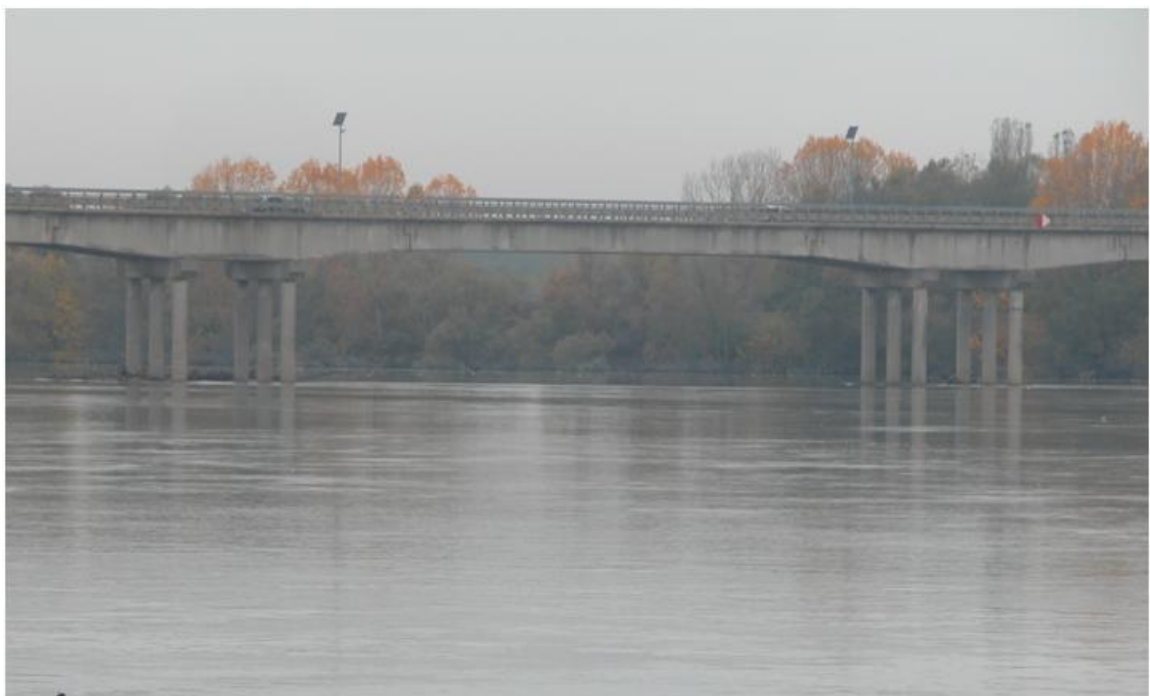
**Figura 4. Ingrandimento delle pile in alveo e dei cantilever.**

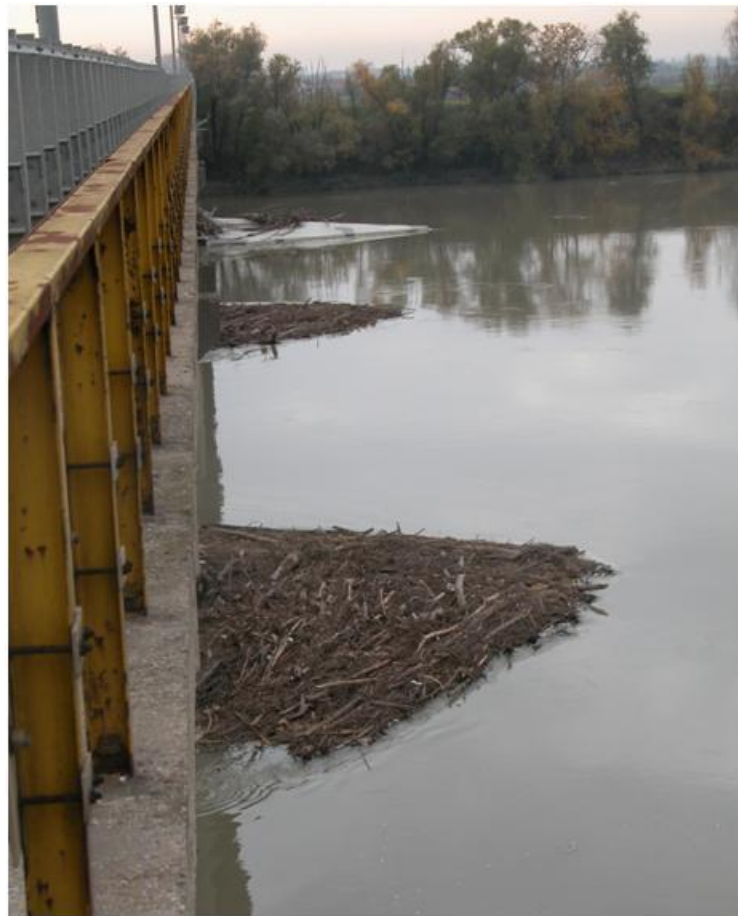
**Figura 5. Notevole accumulo di detriti a ridosso delle pile in alveo.**

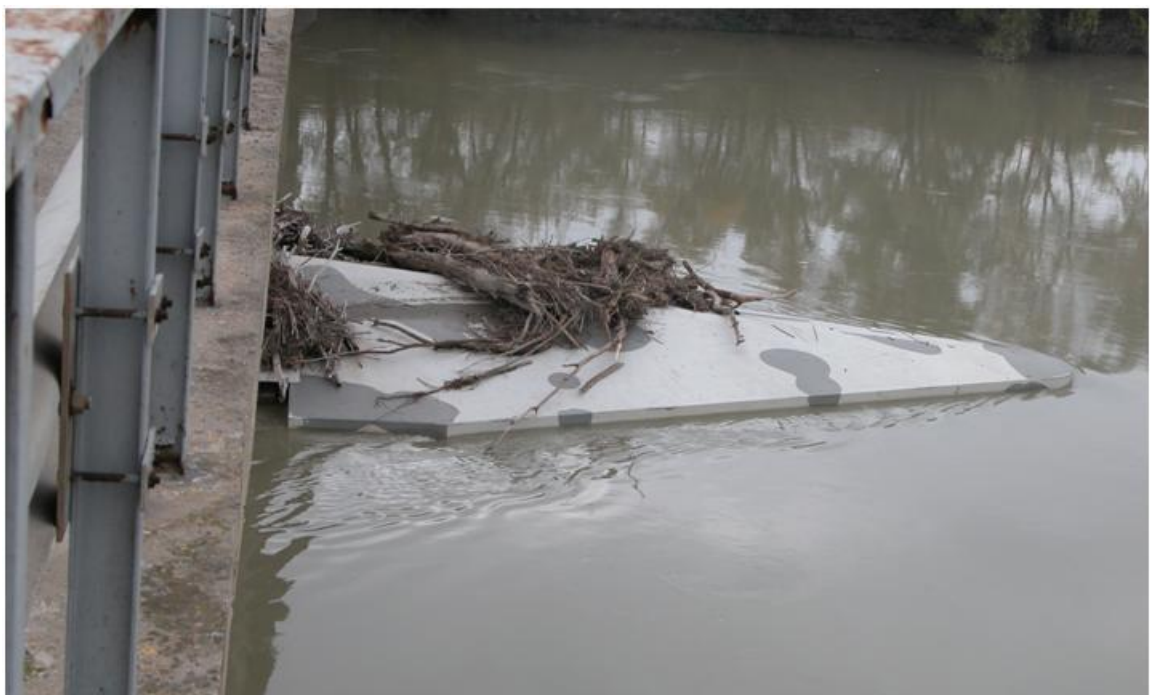
**Figura 6. Struttura di protezione delle pile.**

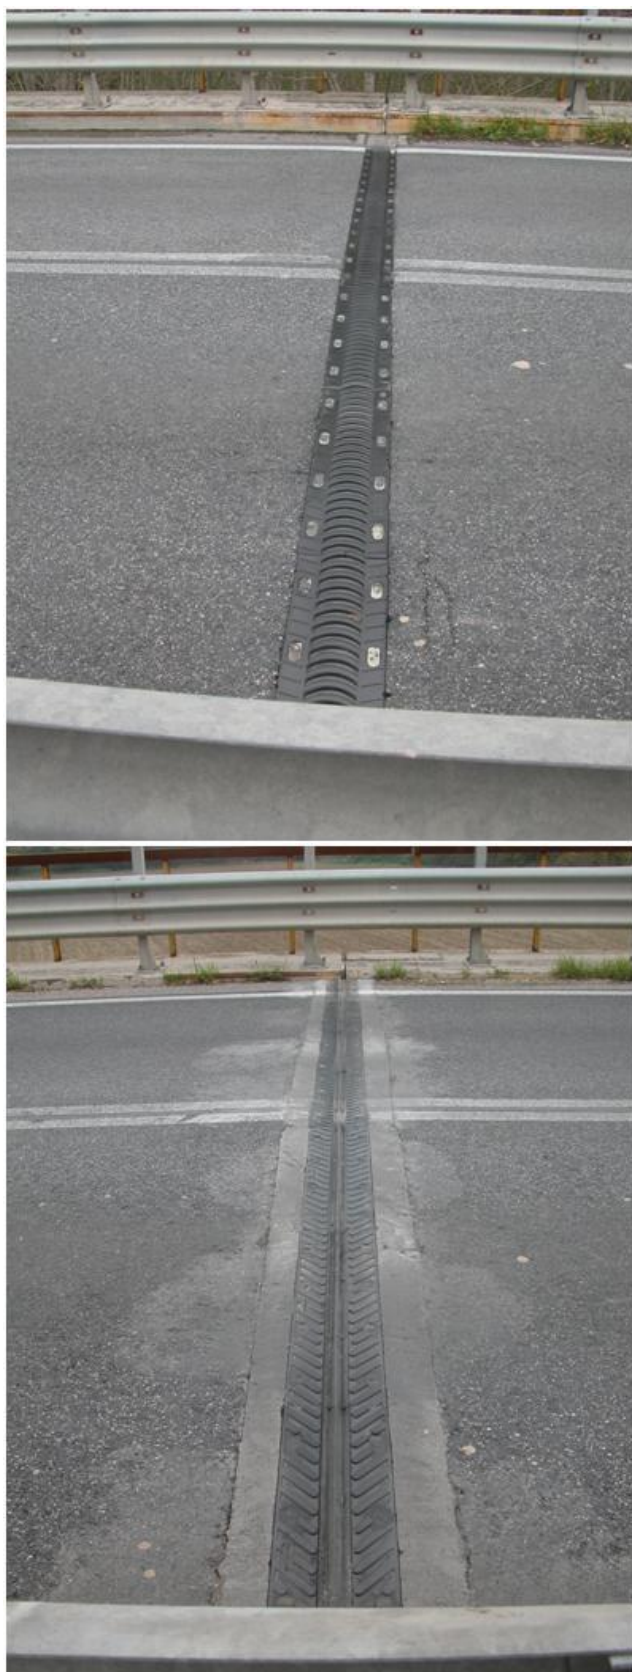
Figura 7. Vista dei giunti.

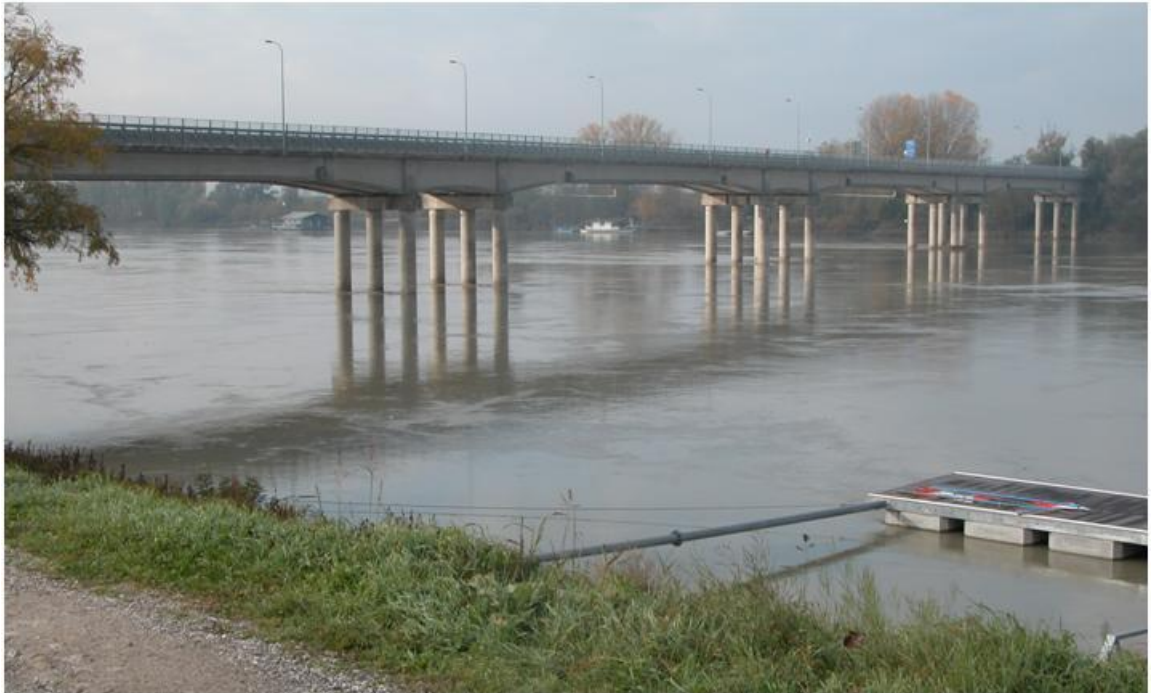
**Figura 3. Vista da monte, sponda destra.**

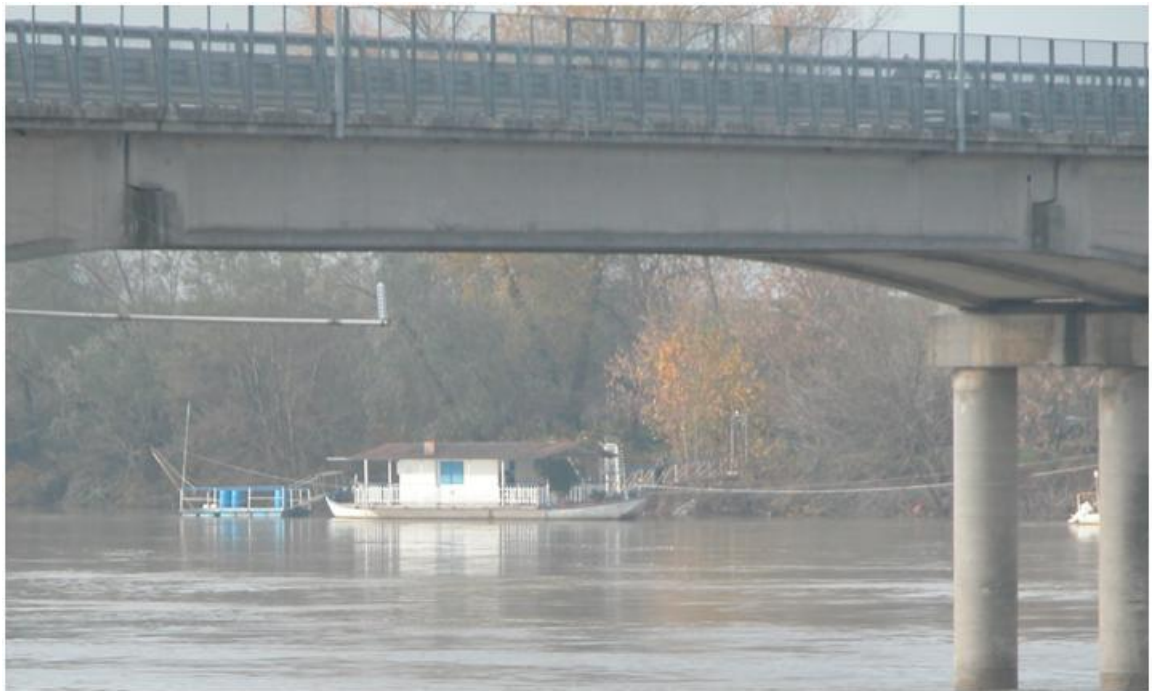
**Figura 5. Ingrandimento di una trave in appoggio su selle Gerber.**

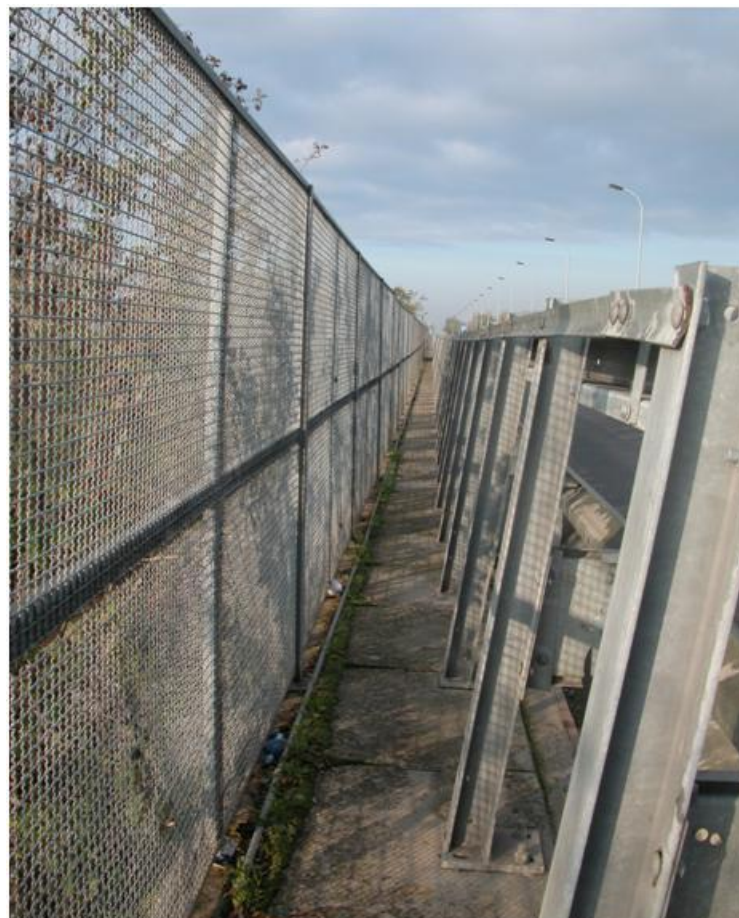
**Figura 6. Vista di uno dei due camminamenti.**

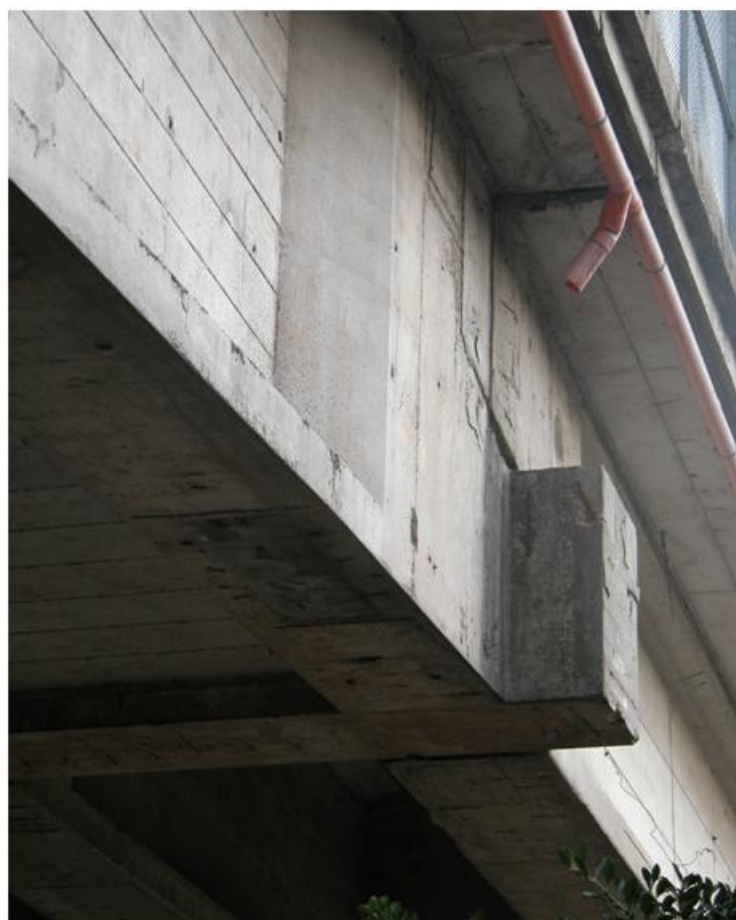
**Figura 12. Posizionamento del pluviale di scarico (intervento recente) in direzione della sella Gerber.**
